Artikel 42 vragen aan het college van B en W van het reglement van orde van de gemeenteraad van Woerden

**Betreft: Brand (on)veiligheid van zonnepanelen**

Op 11 april 2019 heeft TNO in opdracht van RVO.nl (Rijksdienst voor Ondernemend Nederland) een verkennende studie verricht naar een aantal incidenten met brand bij zonnepanelen.

In het rapport: "Brandincidenten met fotovoltaïsche (PV) systemen in Nederland" (zie bijlage) komt TNO met een vijftal aanbevelingen.

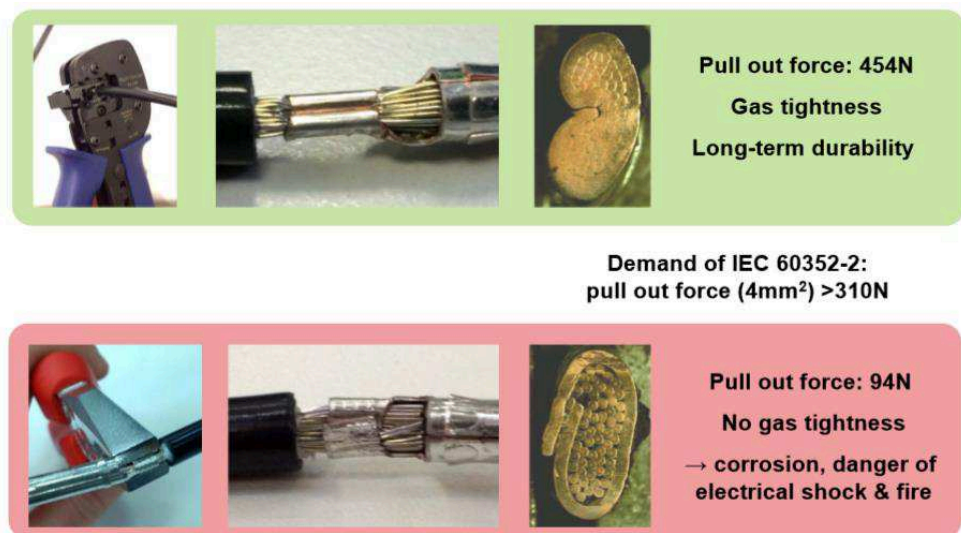
- Het gebruik van de krimptang is essentieel voor een goede verbinding van de draad aan het metalen deel. Installateurs die het niet zo nauw nemen blijken in de praktijk hiervoor een combinatietang te gebruiken. Dit levert geen goede verbinding op, zoals blijkt uit Figuur 9. Dit leidt al direct tot een hogere overgangsweerstand en resulteert in een lage betrouwbaarheid gedurende de levensduur van 25 jaar (21).

Figuur 9. Verschil tussen draadverbinding met juiste krimptang en combinatietang. (21)

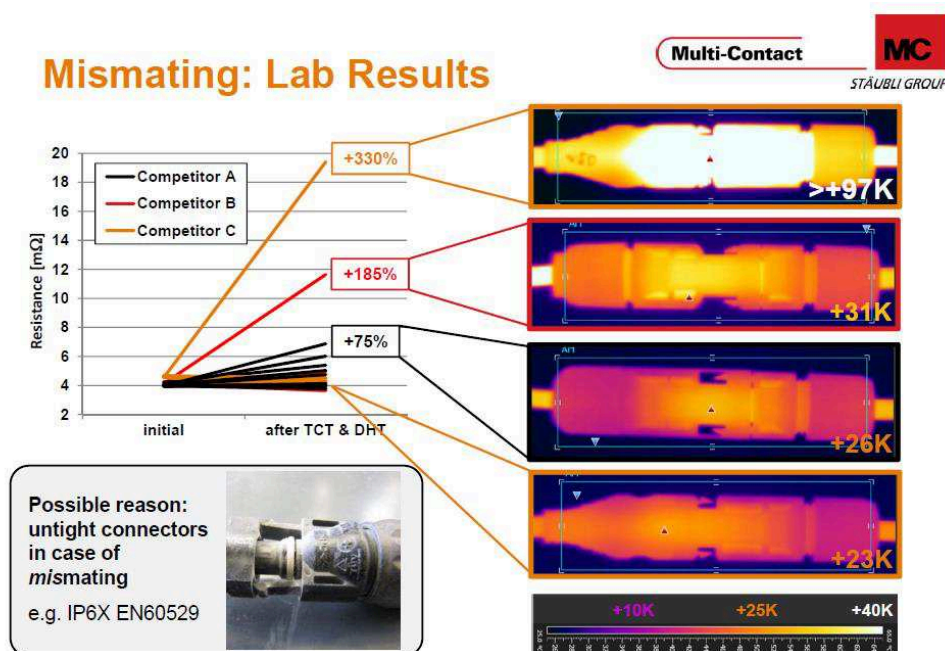
Figuur 9 toont een pagina uit de presentatie van Stäubli in de Workshop Brandsicherheit (28). *Cross-mated* (MC4-achtige) connectoren van concurrenten van Stäubli zijn getest. De connectoren hebben onder laboratoriumcondities een versnelde degradatie ondergaan van een temperatuursyclustest van -40 tot +85°C (200x), volgens norm EN50521 en een *damp-heat* test (85°C, 85% luchtvochtigheid, 100 uur), volgens EN505021. Een Stäubli MC4-MC4 connector paar laat een temperatuurstijging ten opzichte van de achtergrond zien van slechts 11°C als deze een nominale elektrische stroom geleidt. Dezelfde elektrische stroom leidt, na de versnelde degradatietesten, bij een *mis-mated* connectorpaar tot een temperatuurstijging van maar liefst 97°C.

Figuur 10 Bron: presentatie van Stäubli in de Workshop Brandsicherheit (28). De onderzoeker van Stäubli laat de consequenties zien van een van de *mis-mate* combinaties van connectoren van concurrenten van Stäubli (die claimen MC4-compatibel te zijn). De connectoren hebben een *accelerated degradation tests* in laboratoriumomstandigheden ondergaan en zijn daarna gemeten. Bij een "*mis-mated*" connectorcombinatie is de weerstand na de degradatiecondities opgelopen tot 19 mOhm hetgeen, bij doorlating van een nominale elektrische stroom, tot een lokale temperatuurstijging van +97°C leidt.

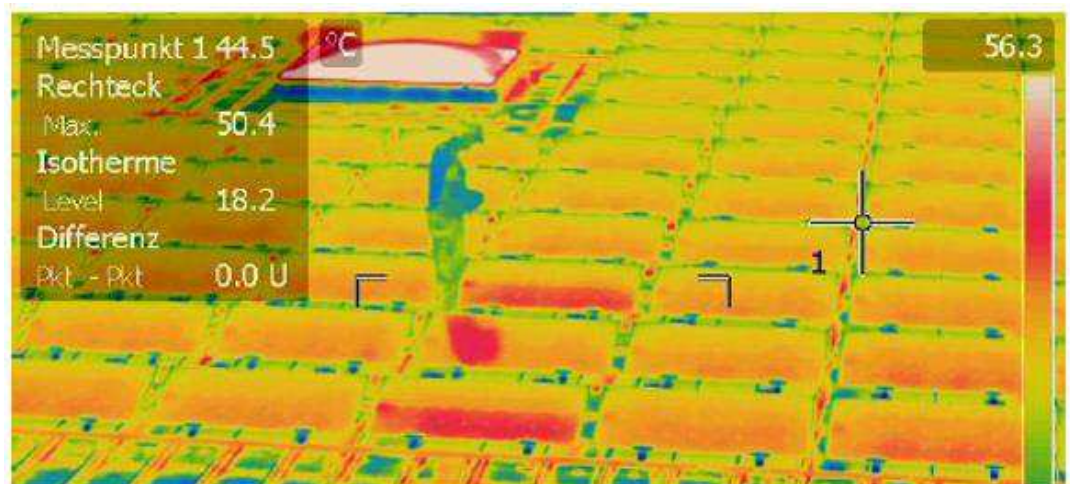
Onder normale condities (zonder schaduw) zal bij een defecte bypass diode de groep van 20 cellen worden kortgesloten, waardoor de spanning van het zonnepaneel circa 10 V lager zal zijn dan verwacht. Dit vermogensverlies zal veelal in een systeem niet opvallen, behalve als het systeem is uitgerust met power *optimizers* of micro-omvormers. Uitlezing van de individuele vermogensproductie geeft aan welke module niet goed functioneert. Kortsluiting van een groep van cellen zal veelal wel leiden tot een verhoogde temperatuur van een of meerdere cellen.

Figuur 11. Voorbeeld van verhoogde temperaturen van modules als gevolg van kortsluiting van bypass diodes (4).

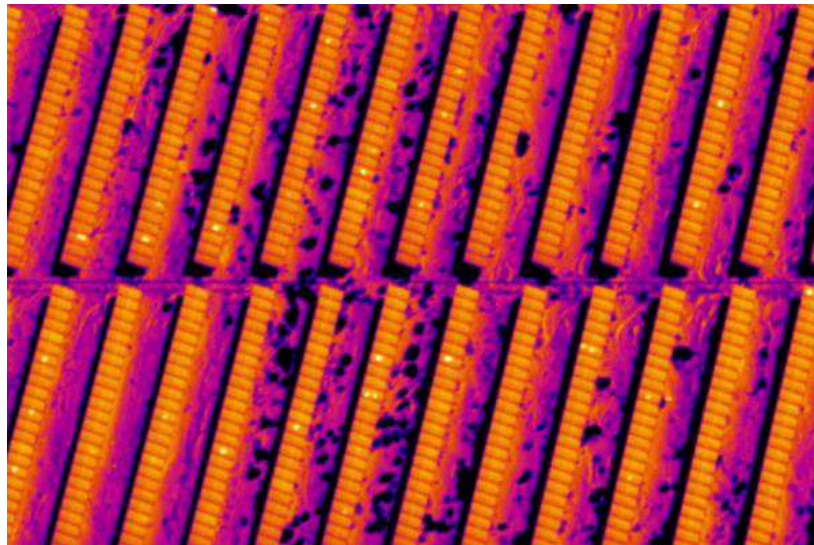
Figuur 12 Infrarood opname vanuit de lucht van een grondgebonden PV-systeem met zeer veel *hot spots* (in het geel) die corresponderen met defecten aan het zonnepaneel. Bron: Heliolytics (32).

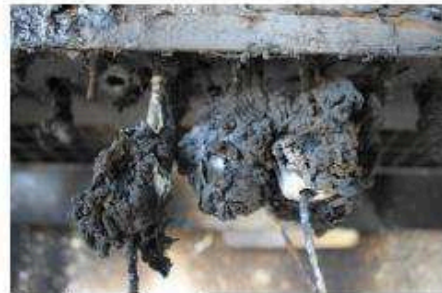
Connectoren onder aan de omvormer

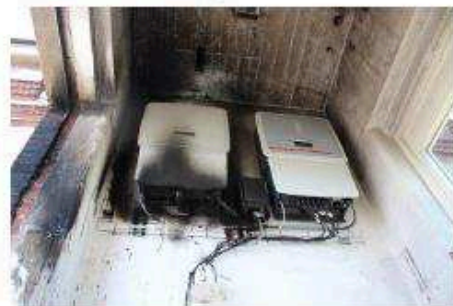
De omvormers

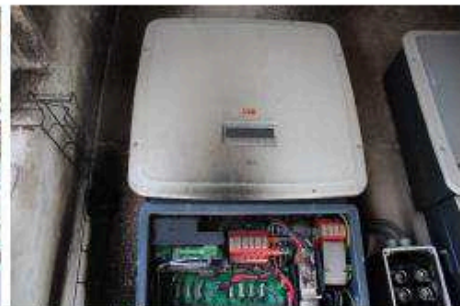
De kap van de linker omvormer verwijderd

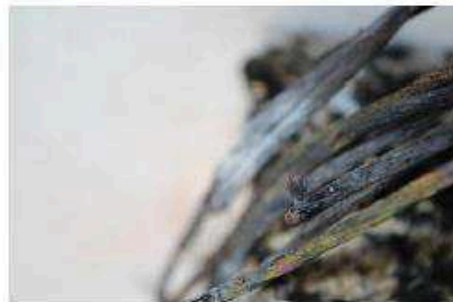
'Pareltjes'

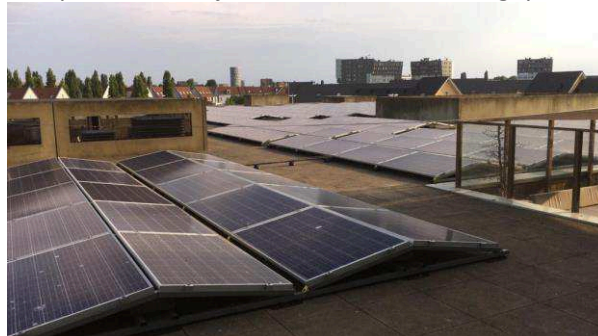
In de zomer van 2018 is het dakbedekking van de toren vervangen door nieuwe dakbedekking en grint. Bij het aanbrengen van het grint (omhoog geblazen op het dak) op de bovenste etage zijn kiezels via de 1,5 meter brede watergoot op de zonnepanelen van de remise gevallen.

De naar beneden gevallen kiezels hadden sterren en grote beschadigingen veroorzaakt wat ook bijvoorbeeld door een hagelbui kan worden veroorzaakt.

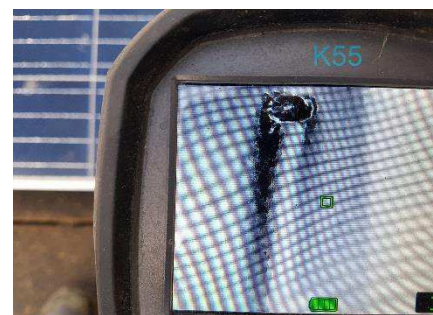
Op droge en niet beschadigde delen ongeveer 20 tot 25 graden Celsius.  
De beschadigde delen (zichtbare hotspots) Ongeveer 40 tot 45 graden Celsius weer.
