Beantwoording vragen Exercitieveld naar aanleiding van Politieke Avond d.d. 3 juni 2020.

## Rapportage vrij maken boomwortels Oostsingel

## Oostsingel

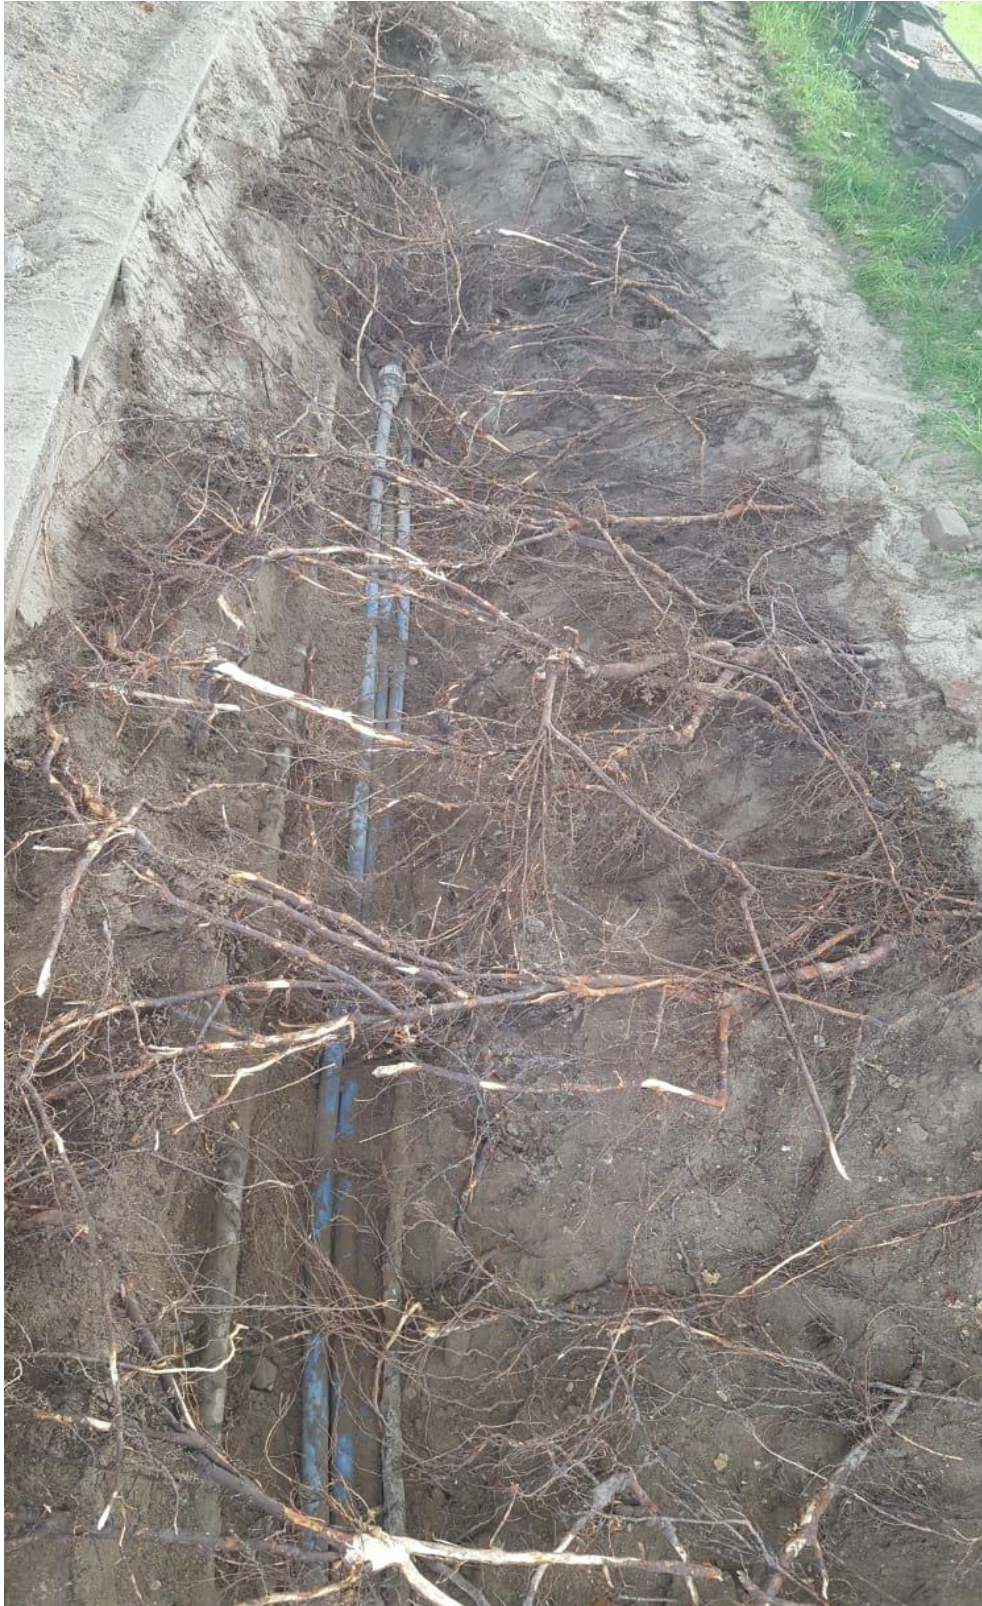
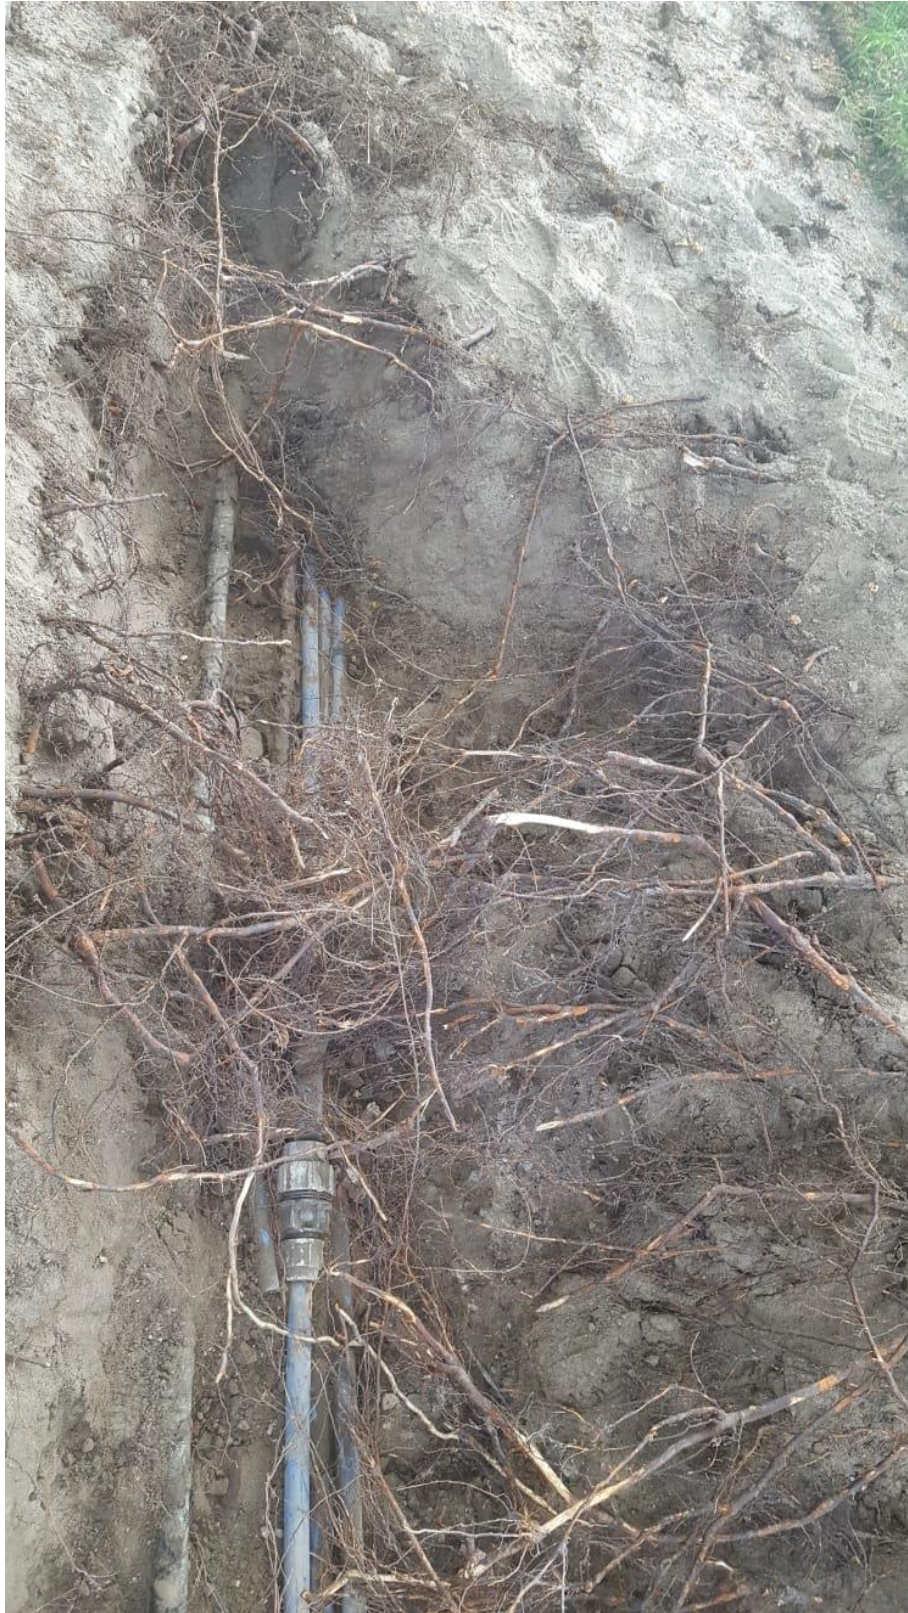
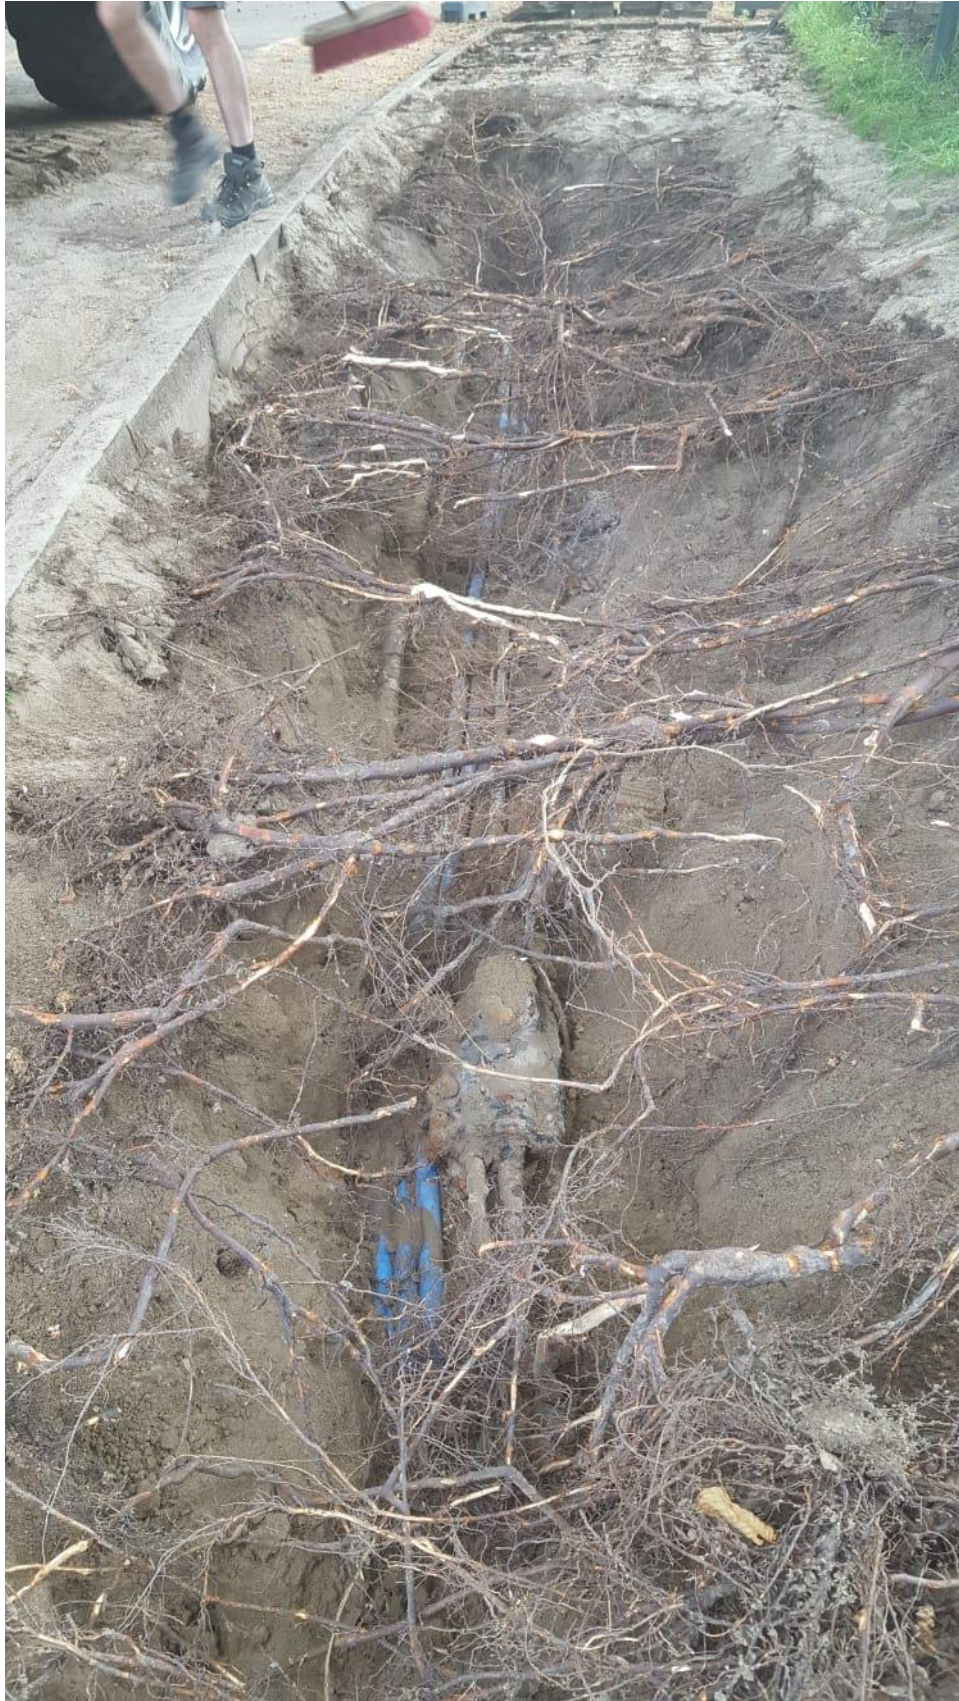
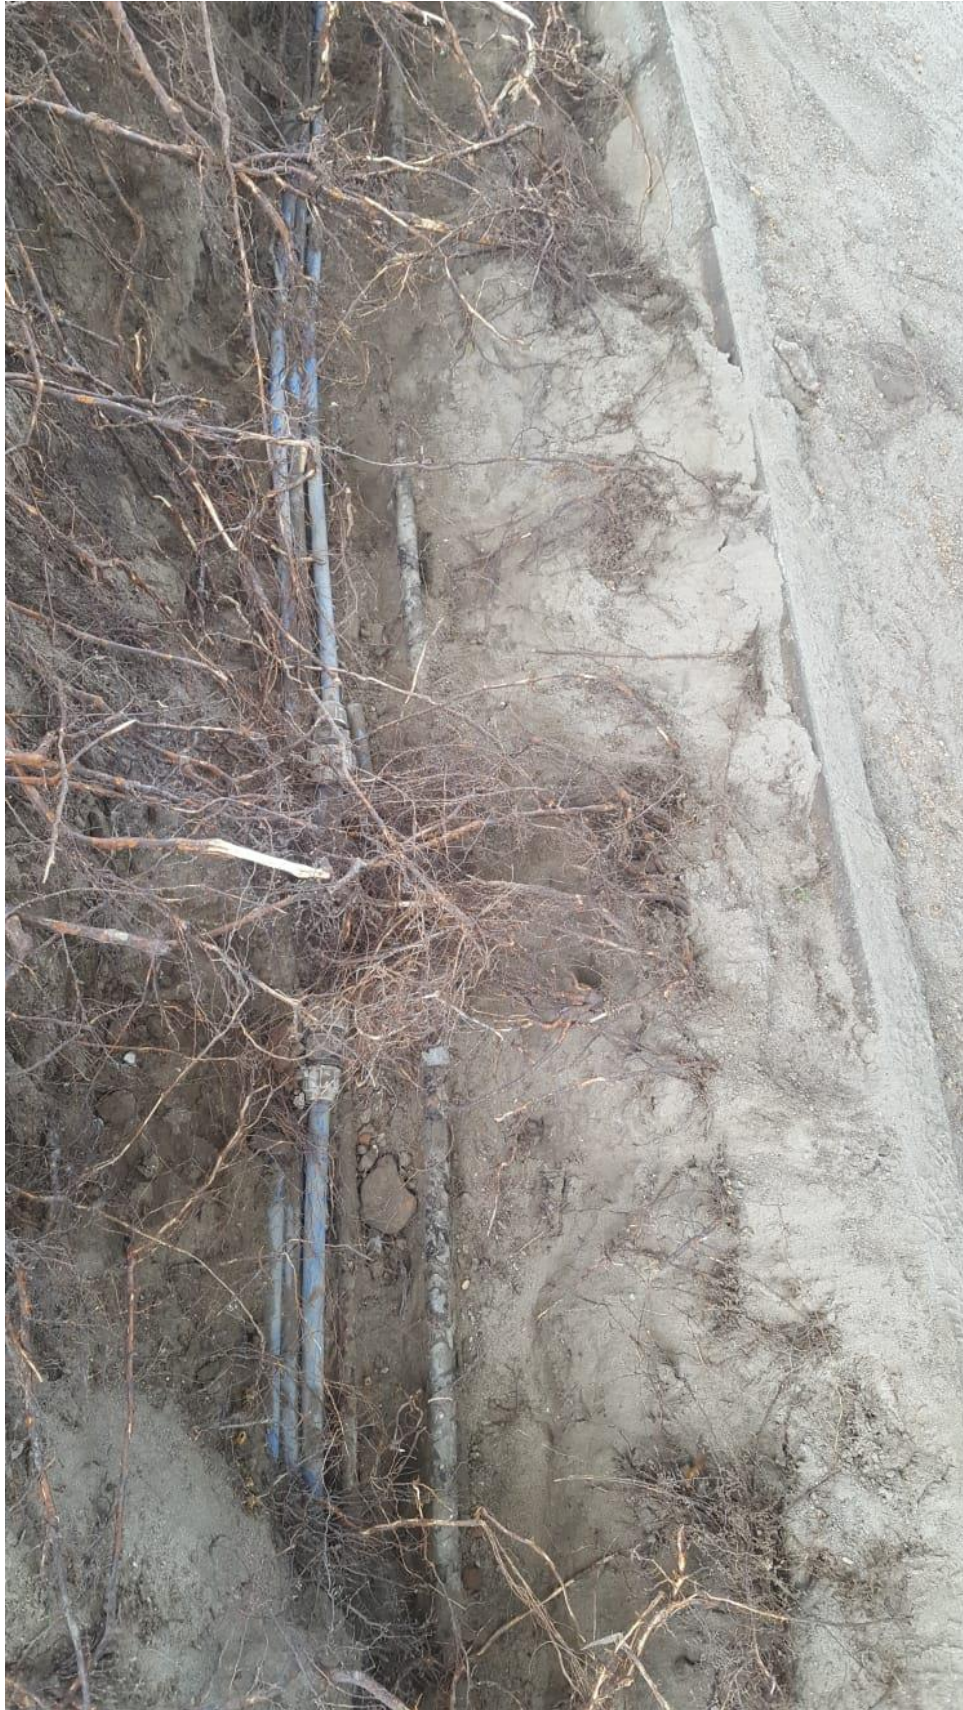
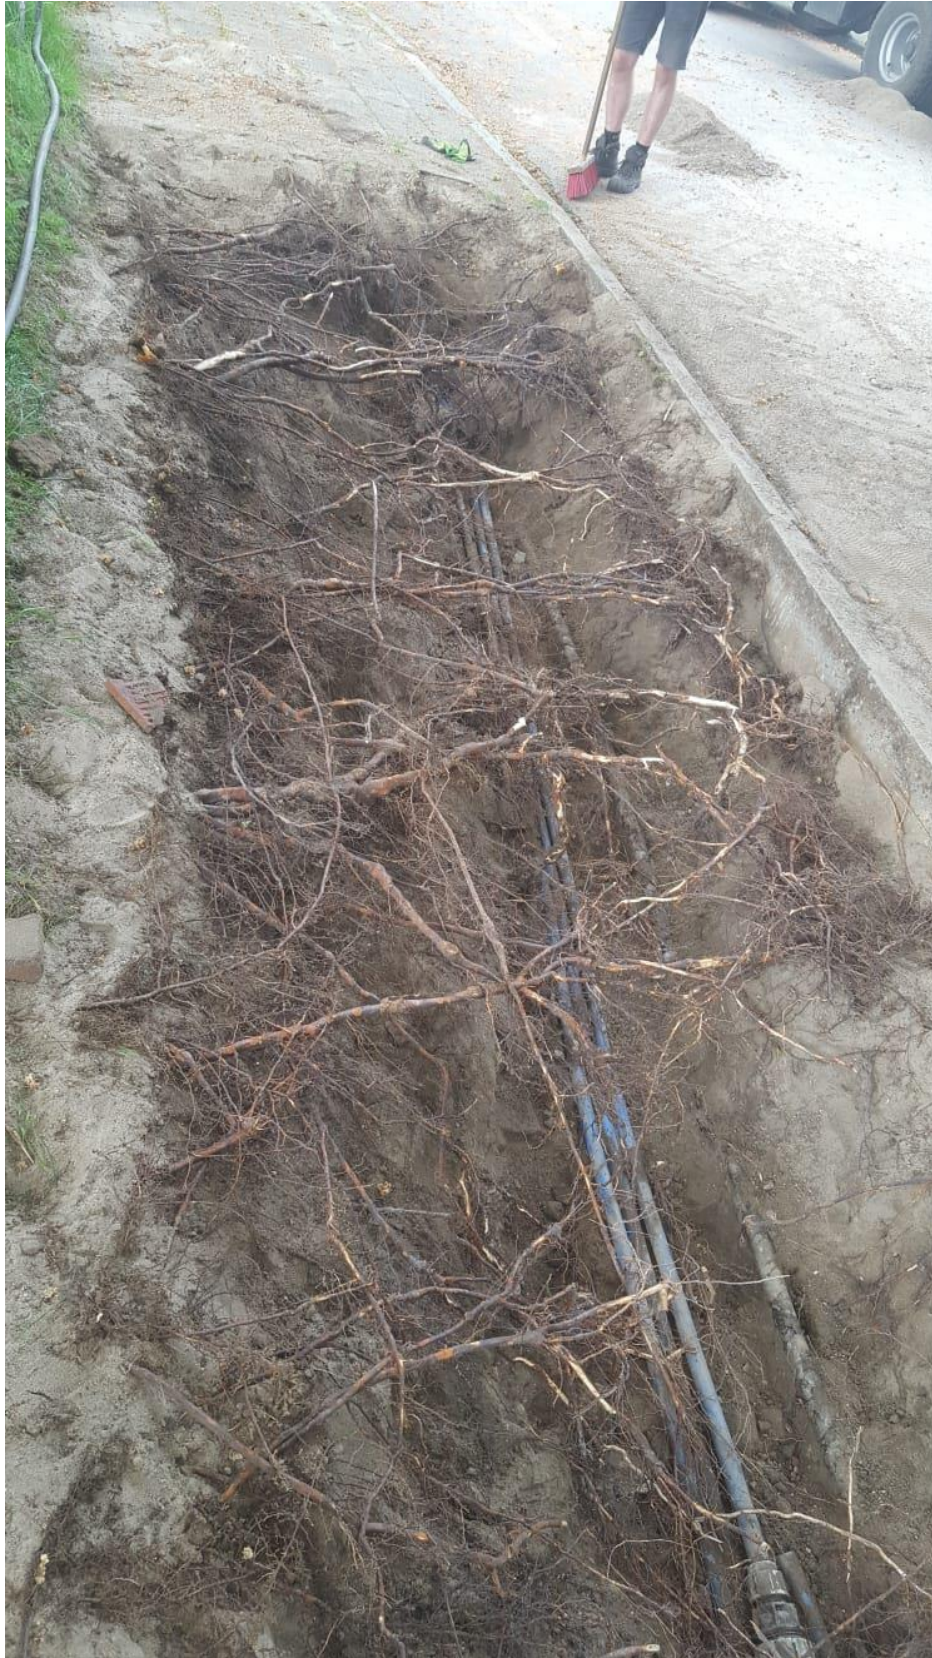
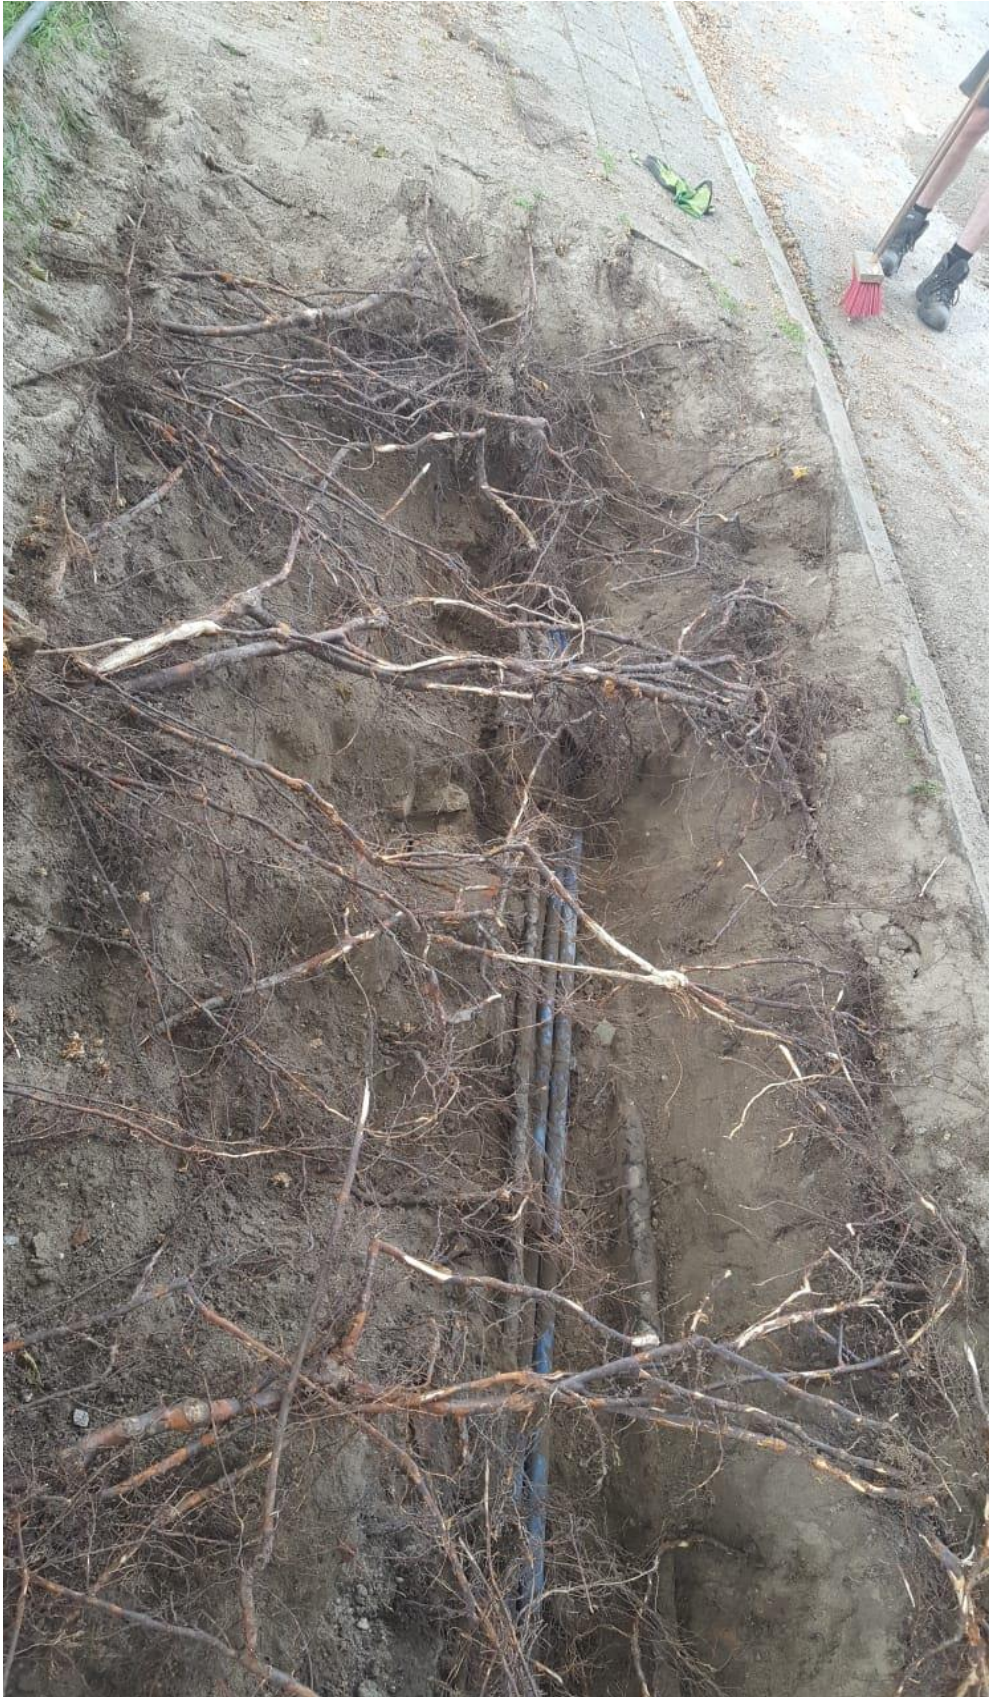
Duidelijk te zien is dat het wortelpakket oppervlakkig gelegen is. Dit betekent dat zelfs bij ondiepe grondroering de wortels beschadigd raken.

Bij het vrij maken van de wortels heeft Dhr. B. Pauw foto's gemaakt van de betreffende boomwortels om vast te kunnen leggen wat de situatie is rondom de manier van groeien van de boomwortels en of dit een eventueel probleem kan veroorzaken bij het vervangen van de riolering.

*Figuur 7:* Situatie Boomwortels foto 1, Bron: Berry Pauw  
Gemaakt op 9-6-2021

*Figuur 8:* Situatie Boomwortels foto 2, Bron: Berry Pauw  
Gemaakt op 9-6-2021

*Figuur 9: Situatie Boomwortels foto 3, Bron: Berry Pauw  
Gemaakt op 9-6-2021*

*Figuur 10:* Situatie Boomwortels foto 4, Bron: Berry Pauw  
Gemaakt op 9-6-2021

*Figuur 11:* Situatie Boomwortels foto 5, Bron: Berry Pauw  
Gemaakt op 9-6-2021

*Figuur 12:* Situatie Boomwortels foto 6, Bron: Berry Pauw  
Gemaakt op 9-6-2021

In het belang van de bomen geen grondwerk, frees- en opbreekwerkzaamheden aan het asfalt uitvoeren.

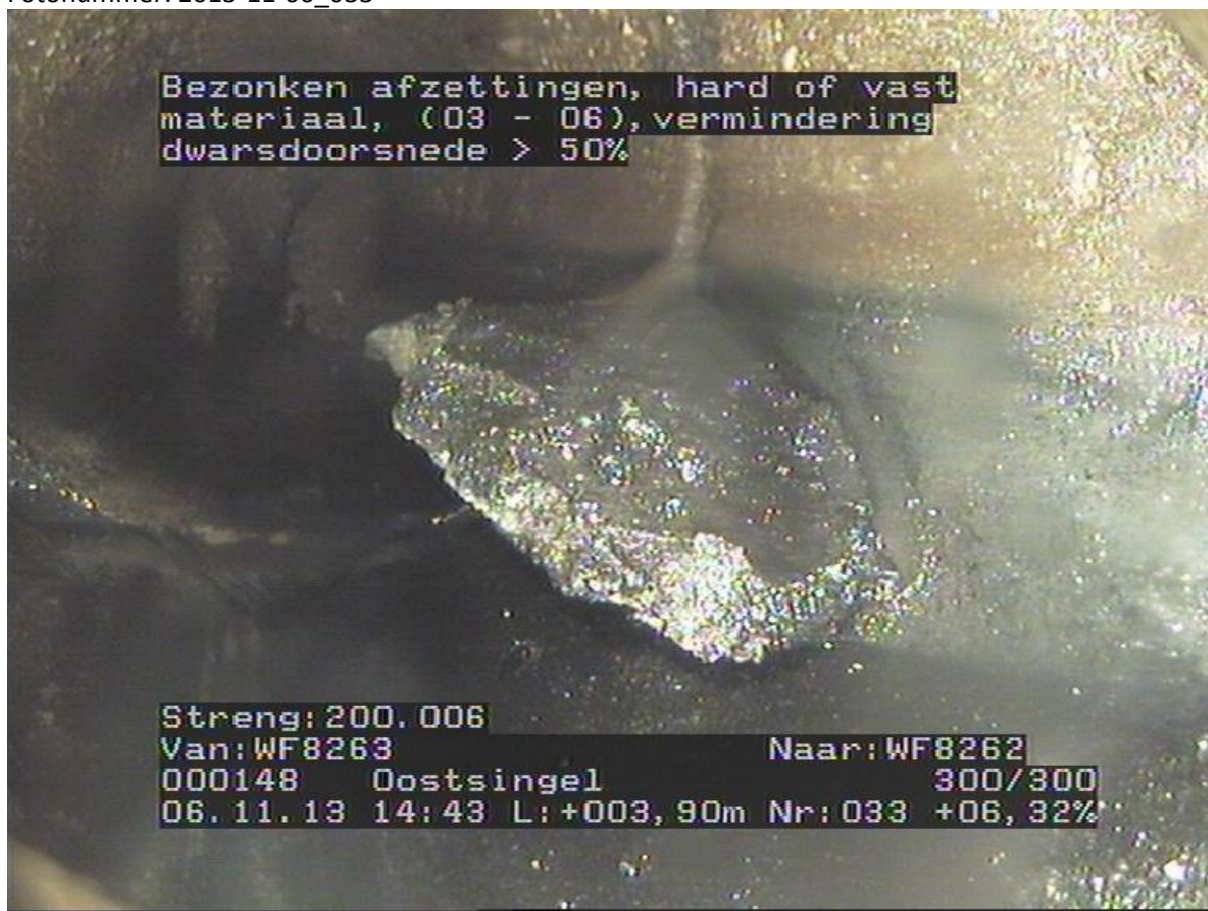
Fotonummer: 2013-11-06\_033

| Afstand [m] | | Klok | | Waarneming | | Klasse | Omvang | Fotonr. |
|---|---|---|---|---|---|---|---|---|
| 3.90 | | 06 | | BBCC | Bezonken afzettingen-Hard of vast | 5 | 75 % | 2013-11-06_033 |

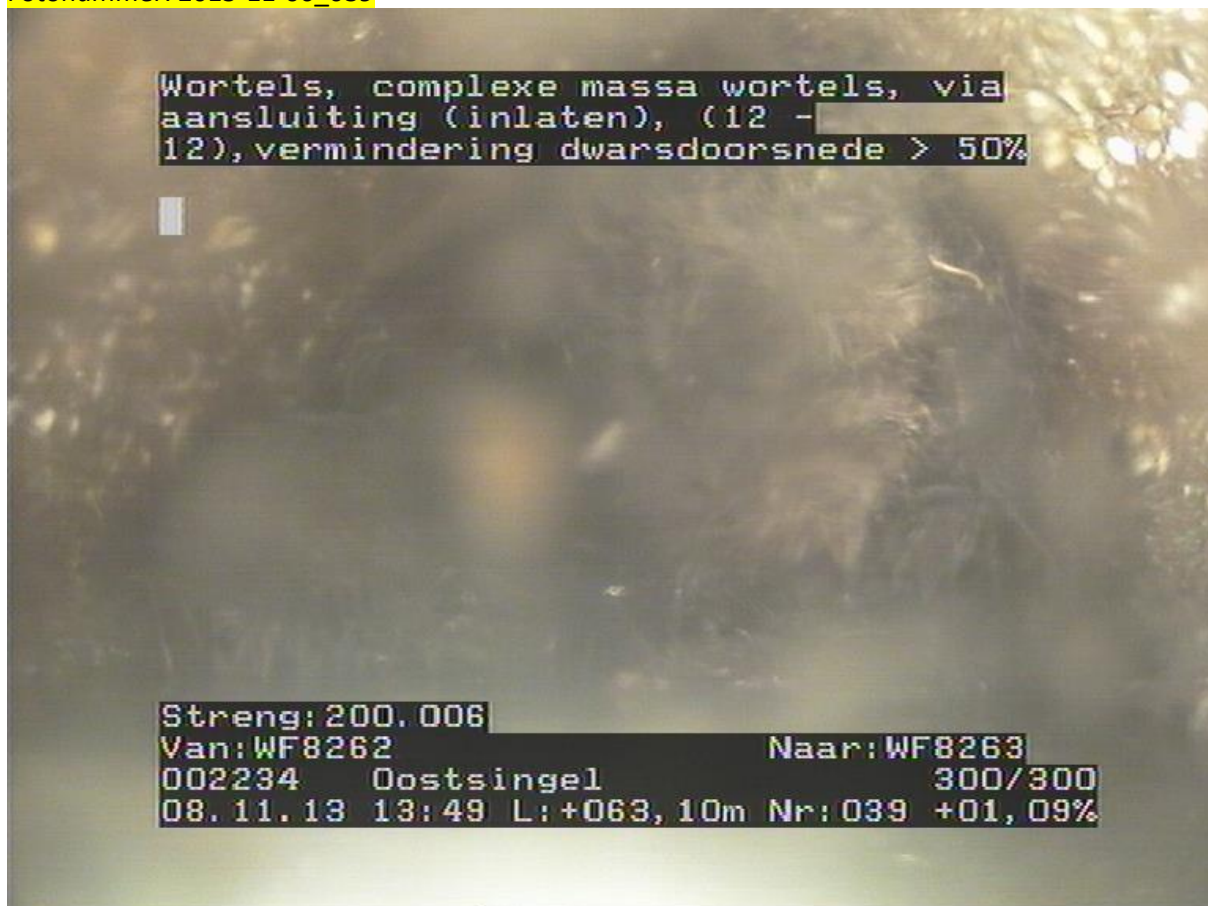
Fotonummer: 2013-11-06\_039

| Afstand [m] | | Klok | | Waarneming | | Klasse | Omvang | Fotonr. |
|---|---|---|---|---|---|---|---|---|
| E:63.10 | | 12 | | BBAC | Wortels-Complexe massa | 5 | 75 % | 2013-11-06_039 |

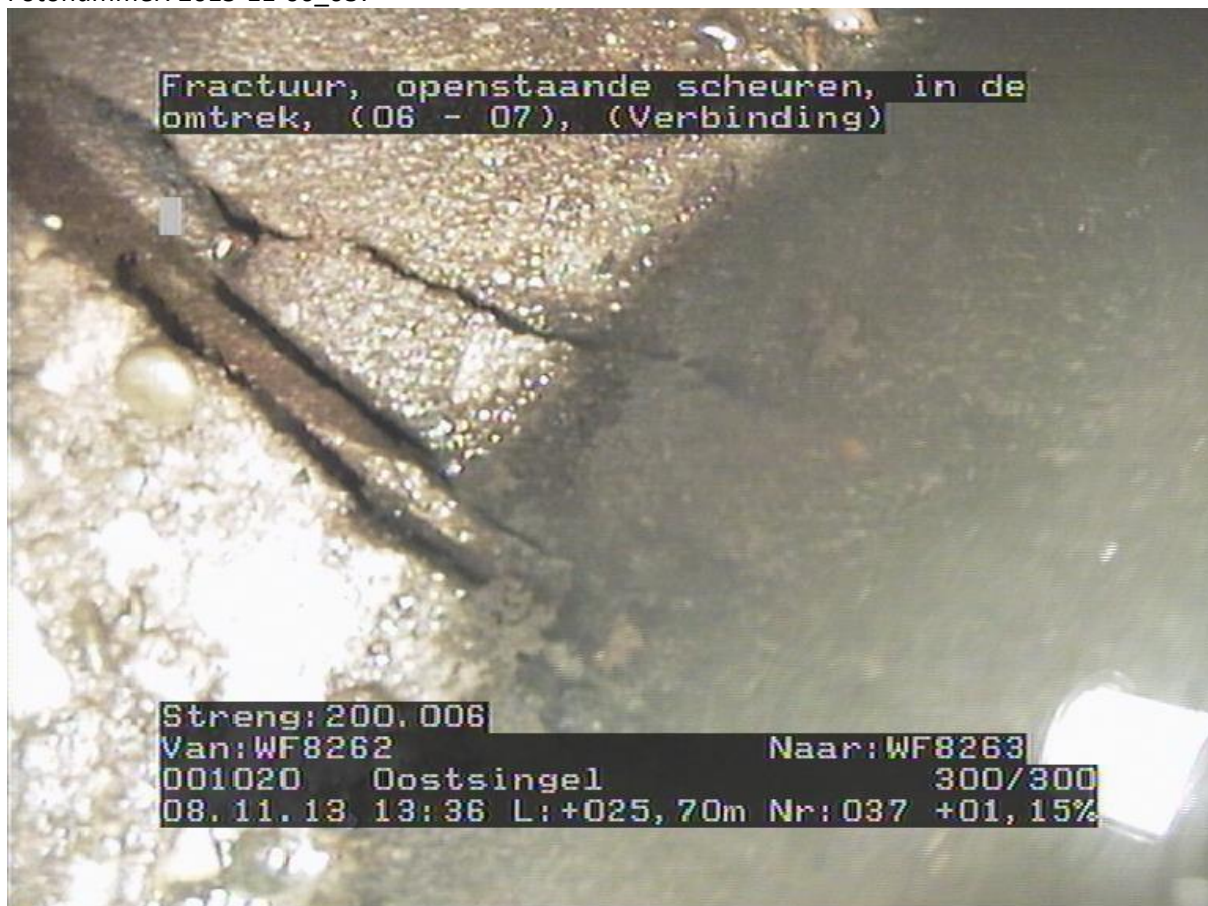
Fotonummer: 2013-11-06\_037

| Afstand [m] | | Klok | | Waarneming | | Klasse | Omvang | Fotonr. |
|---|---|---|---|---|---|---|---|---|
| E:25.70 | | | | BABB | Scheur | 5 | | 2013-11-06_037 |

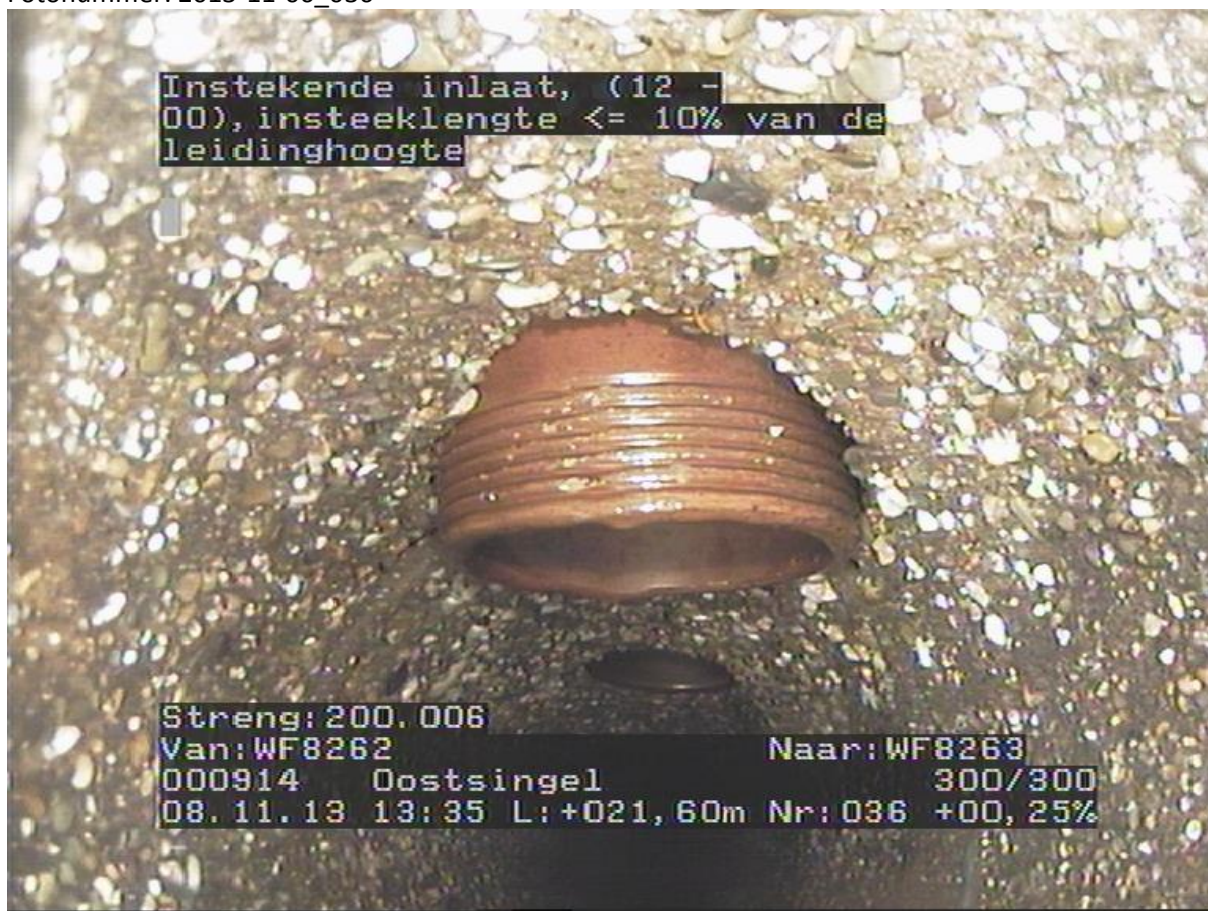
Fotonummer: 2013-11-06\_036

| Afstand [m] | | Klok | | Waarneming | | Klasse | Omvang | Fotonr. |
|---|---|---|---|---|---|---|---|---|
| E:21.60 | | | | BAG | Instekende inlaat | 2 | 5 % | 2013-11-06_036 |

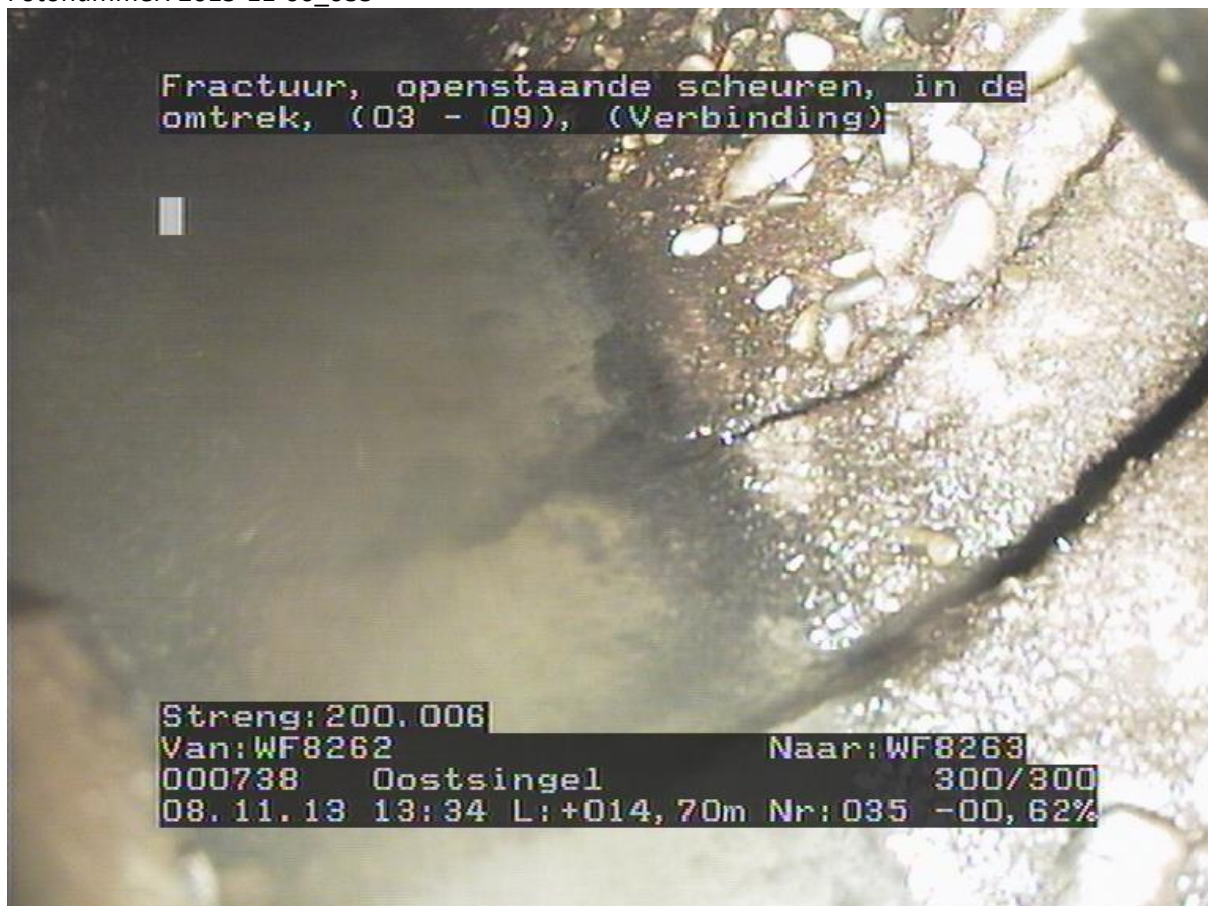
Fotonummer: 2013-11-06\_035

| Afstand [m] | | Klok | | Waarneming | | Klasse | Omvang | Fotonr. |
|---|---|---|---|---|---|---|---|---|
| E:14.70 | | 03 | | BABB | Scheur | 5 | | 2013-11-06_035 |

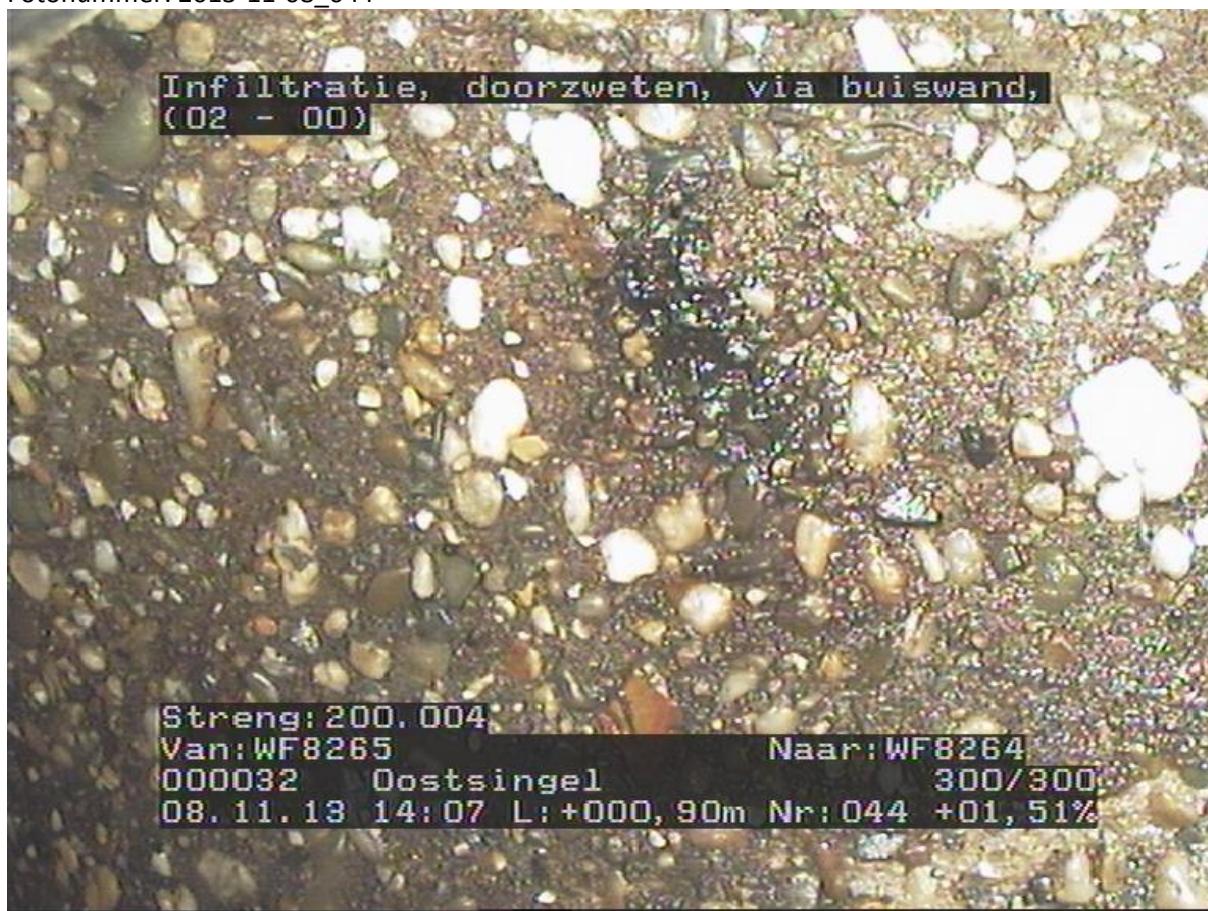
Fotonummer: 2013-11-08\_044

| Afstand [m] | | Klok | | Waarneming | | Klasse | Omvang | Fotonr. |
|---|---|---|---|---|---|---|---|---|
| 0.90 | | | | BBFA | Infiltratie | 2 | | 2013-11-08_044 |

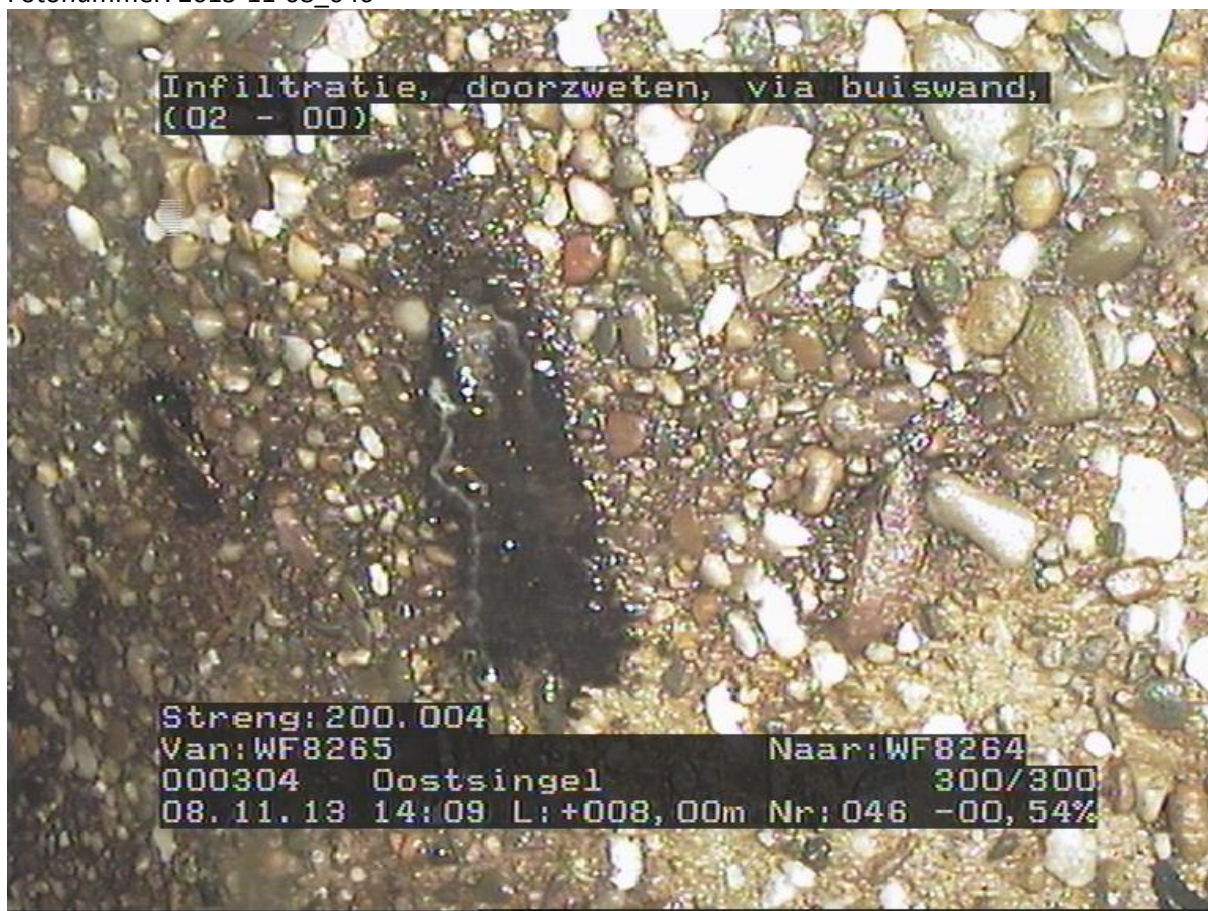
Fotonummer: 2013-11-08\_046

| Afstand [m] | | Klok | | Waarneming | | Klasse | Omvang | Fotonr. |
|---|---|---|---|---|---|---|---|---|
| 8.00 | | | | BBFA | Infiltratie | 2 | | 2013-11-08_046 |

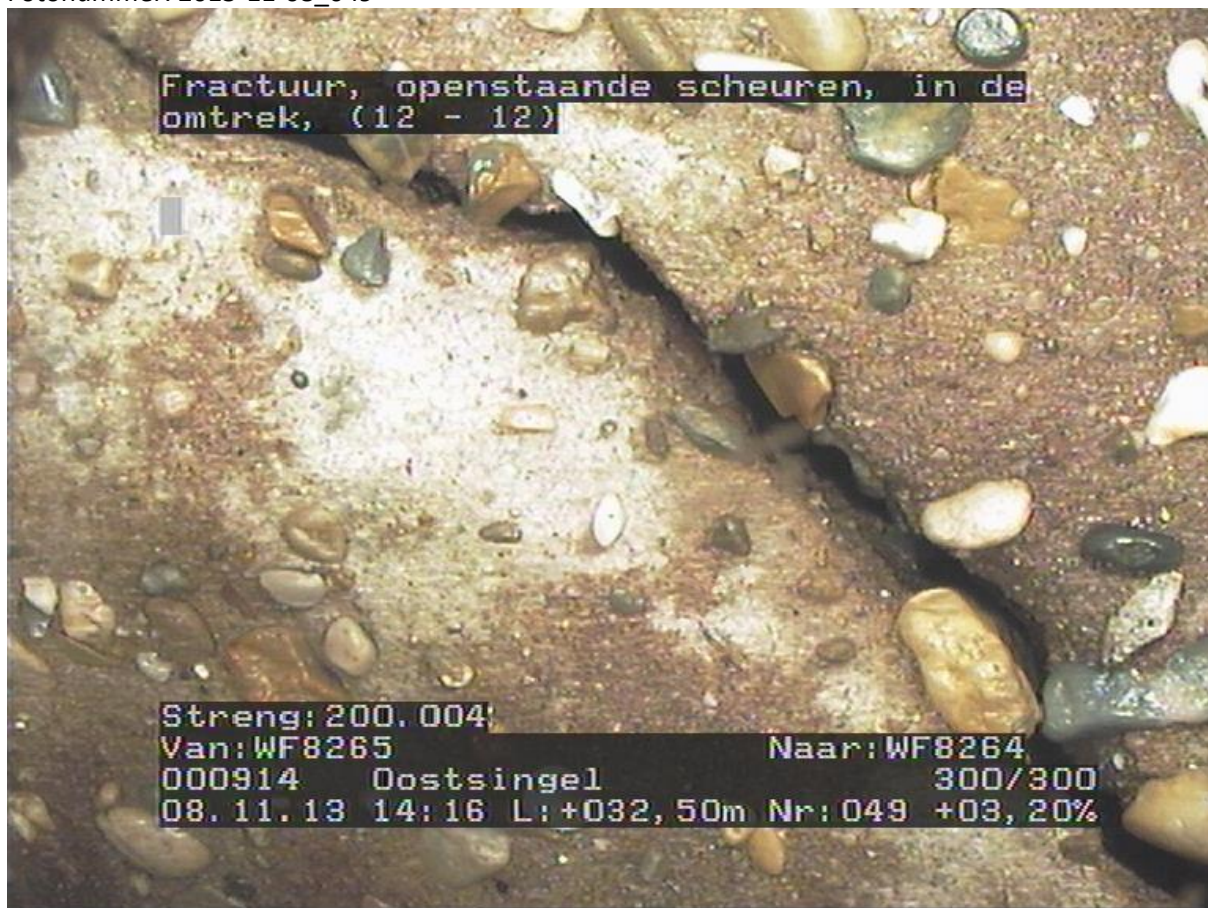
Fotonummer: 2013-11-08\_049

| Afstand [m] | | Klok | | Waarneming | | Klasse | Omvang | Fotonr. |
|---|---|---|---|---|---|---|---|---|
| 32.50 | | 12 | | BABB | Scheur | 5 | | 2013-11-08_049 |

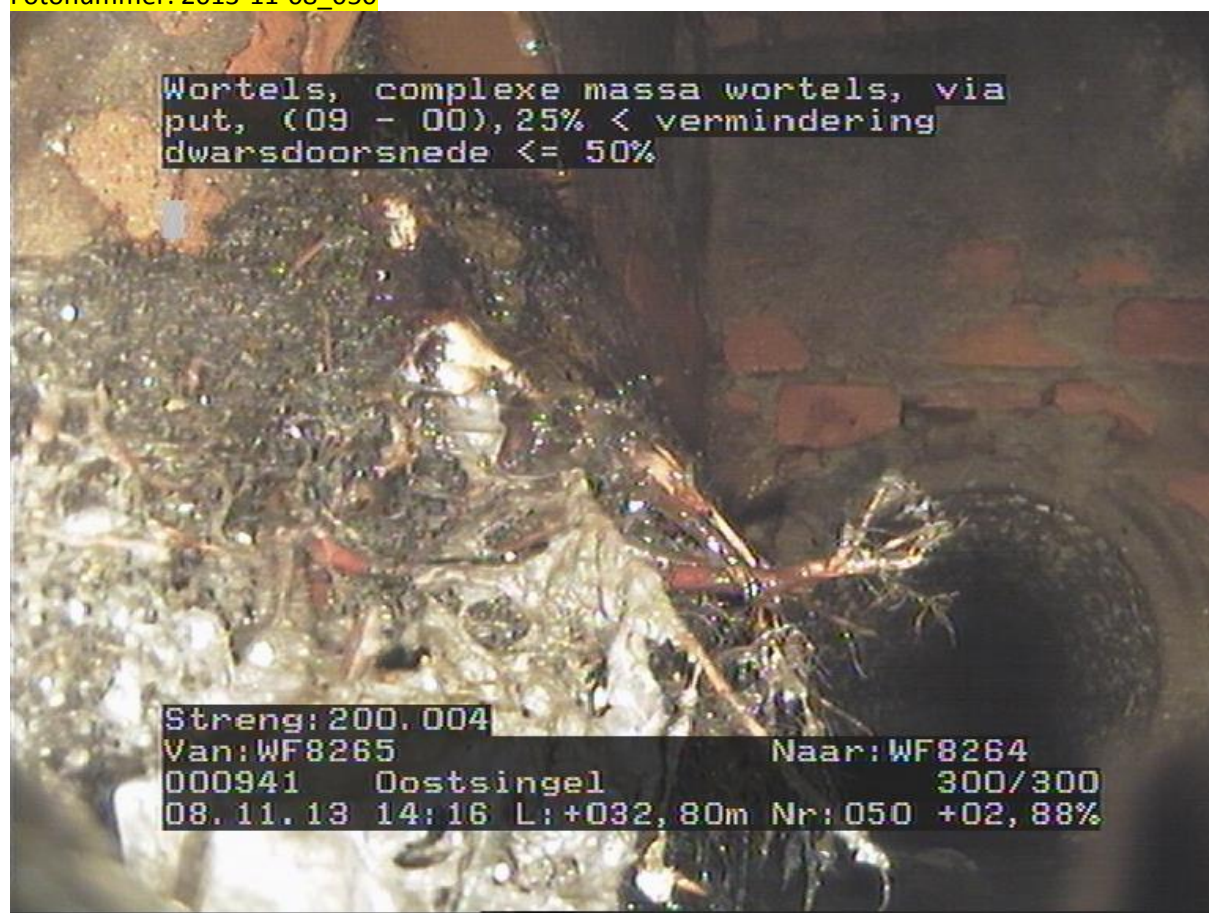
Fotonummer: 2013-11-08\_050

Wortels, complexe massa wortels, via  
put, (09 - 00), 25% < vermindering  
dwarsdoorsnede <= 50%

Streng: 200.004  
Van: WF8265 Naar: WF8264  
000941 Oostsingel 300/300  
08.11.13 14:16 L: +032,80m Nr: 050 +02,88%
