## VOORONDERZOEK BODEMKWALITEIT

Locatie: Kadastrale percelen Kamerik M 638 en 684  
nabij Van Teylingenweg 204 te Kamerik

Opdrachtgever: Provincie Utrecht  
Archimedeslaan 6  
3584 BA UTRECHT

Projectnummer: 180163-2

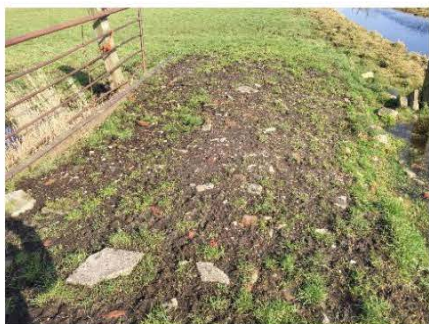
Foto 1: puindam 6

Vier dammen zijn verhard met puin (dammen 6-9, bijlage 5).

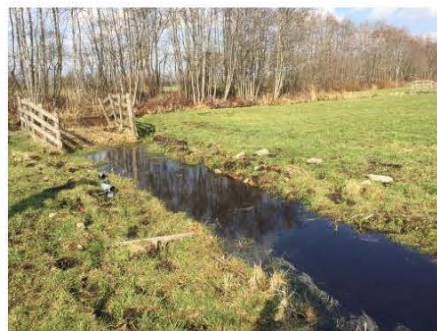
Foto 2: brokken beton en dakpannen t.p.v. slootkanten

In de oevers van de sloot nabij dam 3 zijn diverse brokken beton en dakpannen waargenomen over een traject aan enkele strekkende meters.

- Op basis van onderhavig vooronderzoek zijn er geen aanwijzingen gevonden om te verwachten dat er sprake is van significante / ernstige bodemverontreiniging ter plaatse van de onderzoekslocatie. Gezien de ligging van de locatie in een toemaakdekgebied kan de aanwezigheid van een verontreinigde deklaag niet worden uitgesloten. Mogelijk is er tevens sprake van de aanwezigheid van asbesthoudend puin ter plaatse van de vier puindammen (nummers 6 t/m 9) en ter plaatse van de enkele strekkende meters slootkanten nabij dam 3 aan de noordzijde van de locatie.

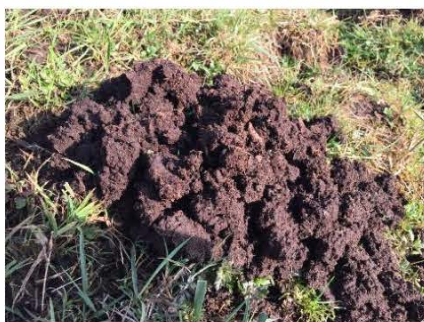
Foto 3: detailfoto molshoop

Ter plaatse van de percelen zijn diverse molshopen waargenomen. In de molshopen zijn ten hoogste sporen baksteenpuin waargenomen. De aanwezigheid van toemaakdek materiaal is vooralsnog niet bevestigd. Mogelijk is er nauwelijks of geen toemaakdek materiaal opgebracht.

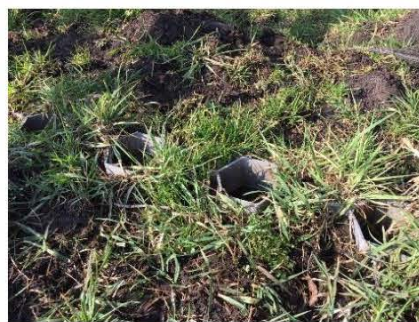
Foto 4: dam 5 kunststof damwand

In dam 5, aan de westzijde van de onderzoekslocatie, is de aanwezigheid van een kunststof damwand vastgesteld.

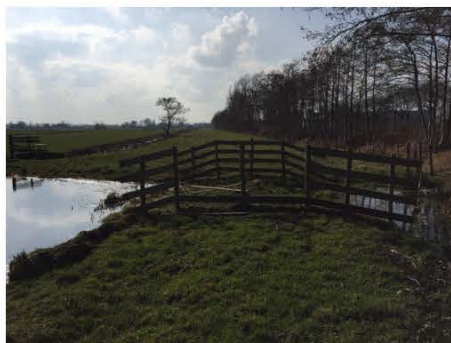
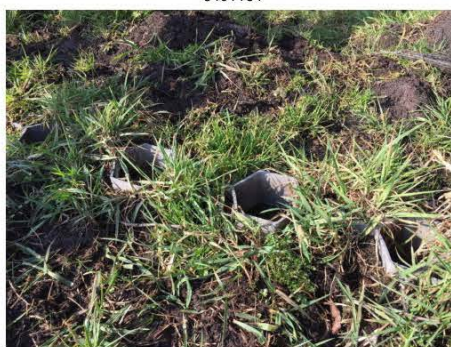
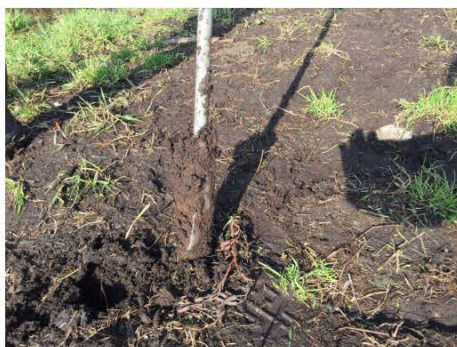
## Dam 5

gras, maaiveld 0  
veen, zwak kleilig, edelman, op  
maaiveld enkele dakpannen en  
bakstenen.  
met plastic damwand

meetpunt Dam 5 met plastic damwand  
8491184

meetpunt Dam 5 met plastic damwand  
8491185

meetpunt Dam 5 met plastic damwand  
8491186

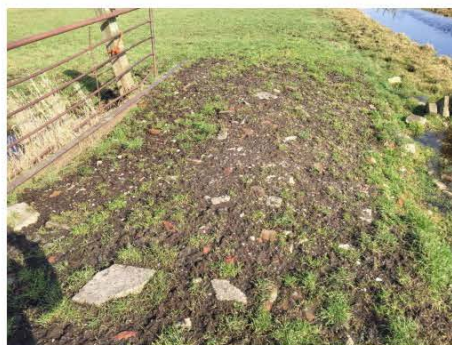
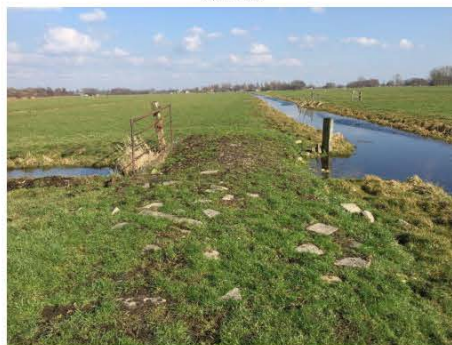
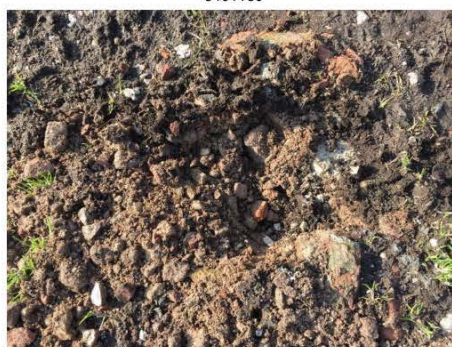
## Dam 6 (puindam)

meetpunt Dam 6 (puindam)  
8491188

meetpunt Dam 6 (puindam)  
8491189

meetpunt Dam 6 (puindam)  
8491190

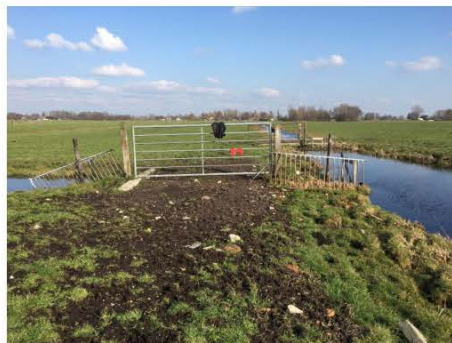
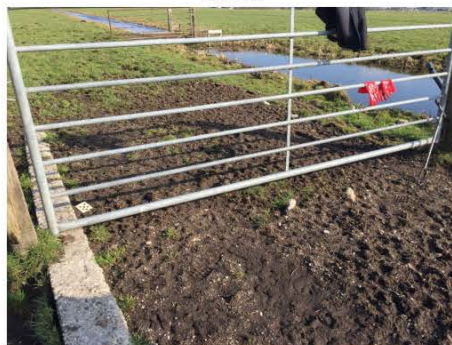
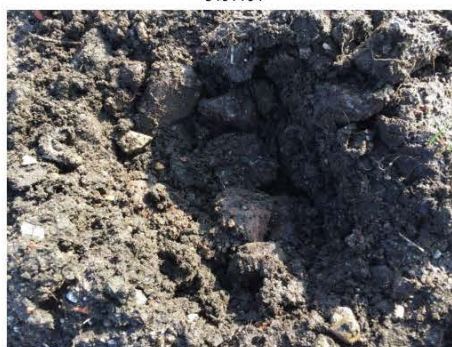
## Dam 7 (puindam)

meetpunt Dam 7 (puindam)  
8491193

meetpunt Dam 7 (puindam)  
8491194

meetpunt Dam 7 (puindam)  
8491195

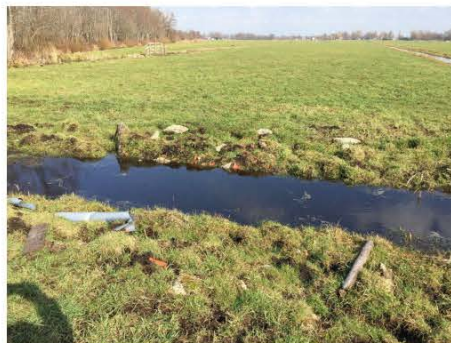
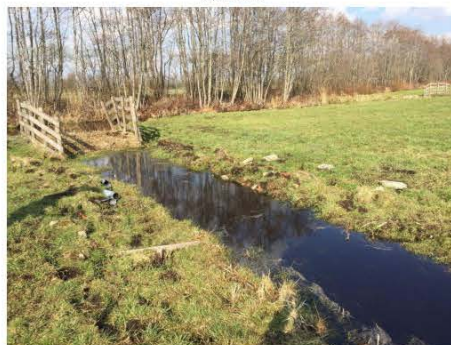
## Puin in slootkant

Brokkenbeton en dakpannen

meetpunt Brokken beton en dakpannen  
8491178

meetpunt Brokken beton en dakpannen  
8491179
