**Onderwerp:** verhuur De Windhond

## RAPPORTAGE BOUWHISTORISCHE VERKENNING

### Korenmolen “De Windhond” te Woerden

Datum rapport: 21 mei 2014  
Datum opname en foto 's: 23 april 2014

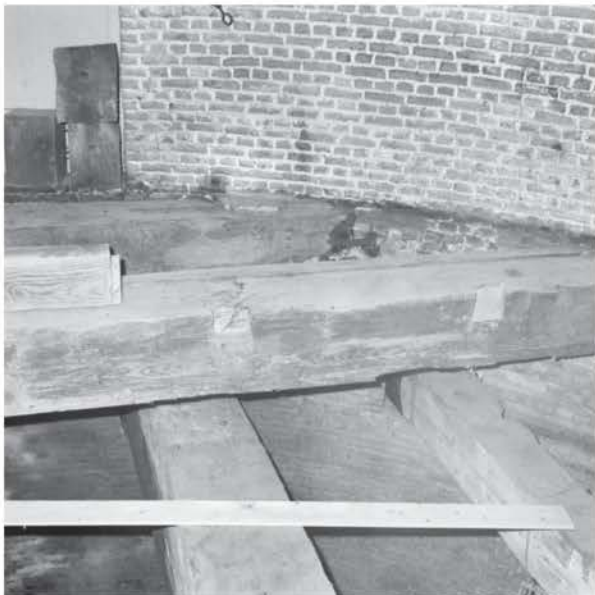
17. W.A. Korpershoek, *Gekraakte binten onder de maalzolder*, 1985. Collectie RCE, Amersfoort, nr. 256.677.

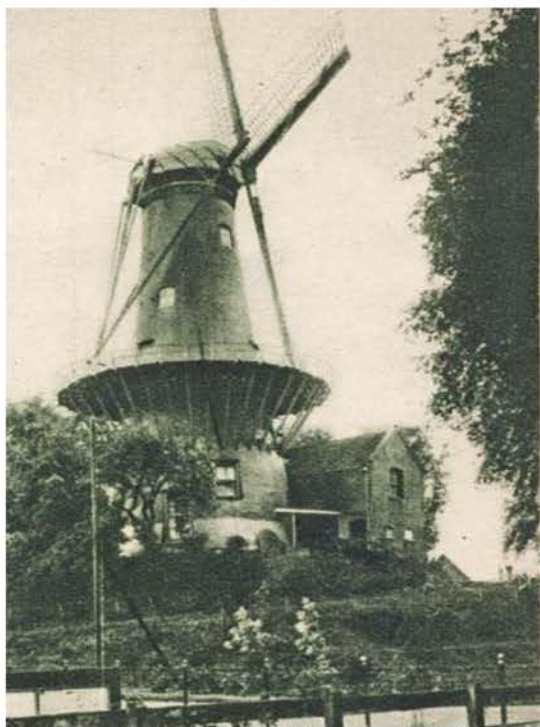
25, de voet is hier licht van kleur, kaart 1928

De voet van de molen is verbreed en voorzien van een raaplaag. Op een afbeelding uit 1928 is te zien dat deze voet zoals vandaag de dag licht van kleur is. In de loop van de jaren is deze ook zwart/grijs geweest. Mogelijk is deze voet later aangebracht in verband met verzakkingen van de molen.

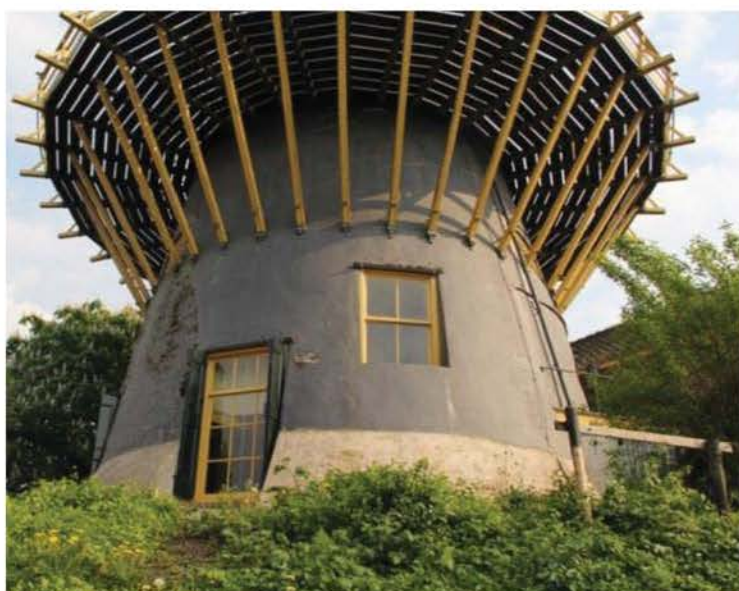
26, in 2014, de molen met een cement kleurige voet

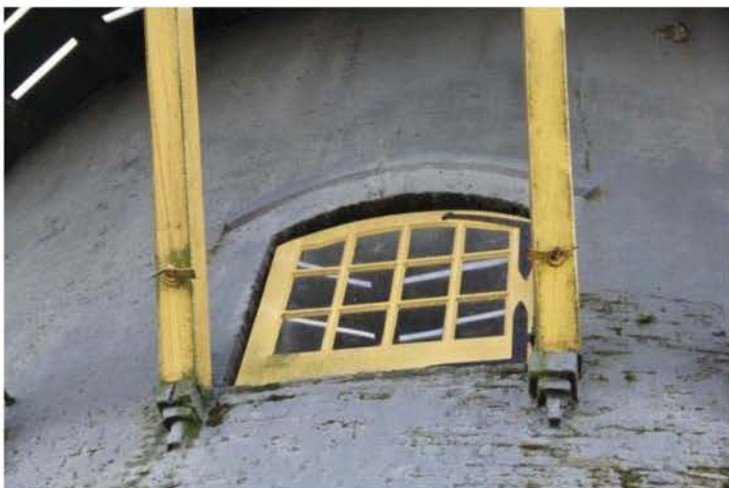
28, eigen foto 2014, 1<sup>ste</sup> zolder raam

De vensters op de 1<sup>ste</sup> zolder zijn een zelfde type als de vensters op de zolders boven de stelling. Hieruit valt te constateren dat dit kozijn type nog uit de bouwtijd komen. In het bestek van 1984 staat geschreven dat er 6 van deze draairamen moeten worden vernieuwd. Wat betekent dat alle draairamen vanaf de eerste zolder tot en met de luizolder vervangen zijn.

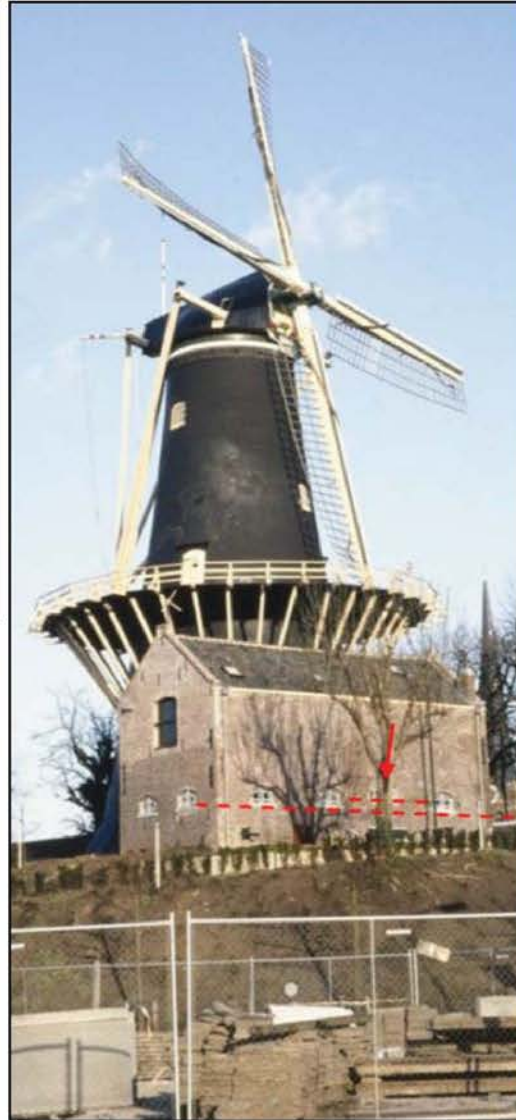
*Afbeelding 34, de gevel nu met verhoogd raam*

De verandering heeft vermoedelijk te maken met het aanpassen van de maalderij. In den beginne stond er een stoommachine later werd deze vervangen voor een Crossley gasmotor. Hierover meer in paragraaf 4.12.

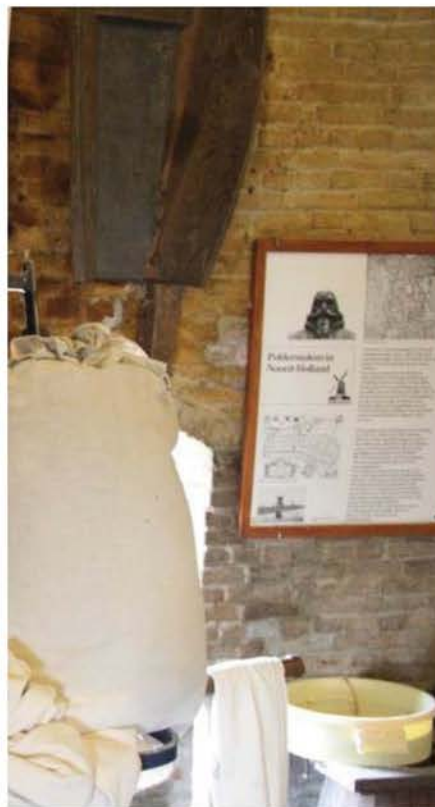
Afbeelding 53, Achter het bord zijn stenen ingeboet

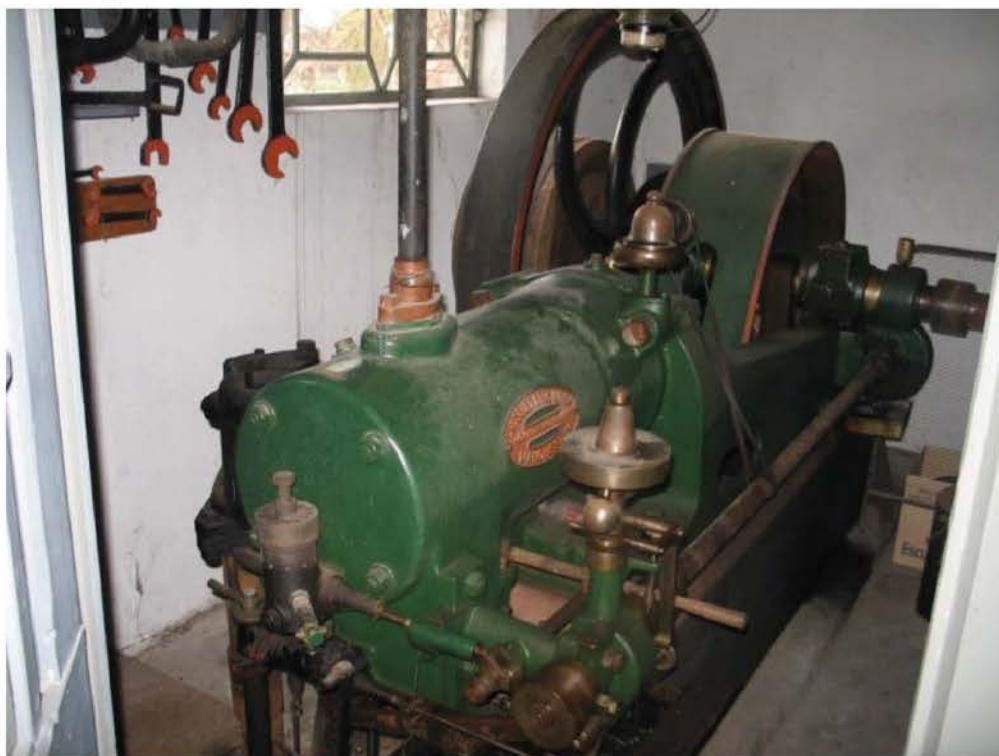
Afbeelding 59, de gasmotor
