Betreft Borging constructieve veiligheid van bestaande bruggen en viaducten

# Handreiking constructieve veiligheid van bestaande bruggen en viaducten

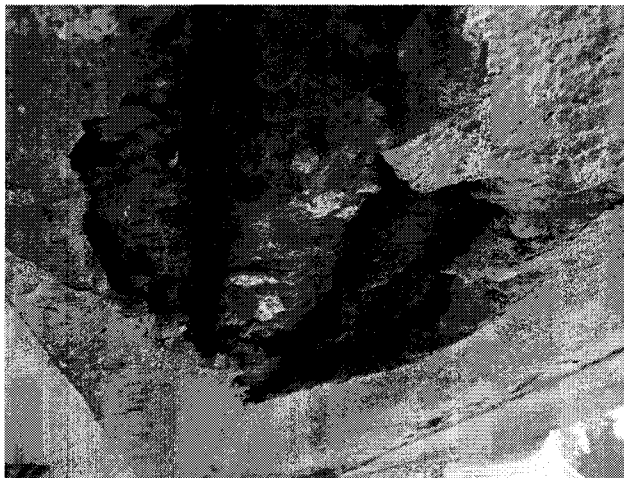
Corrosie

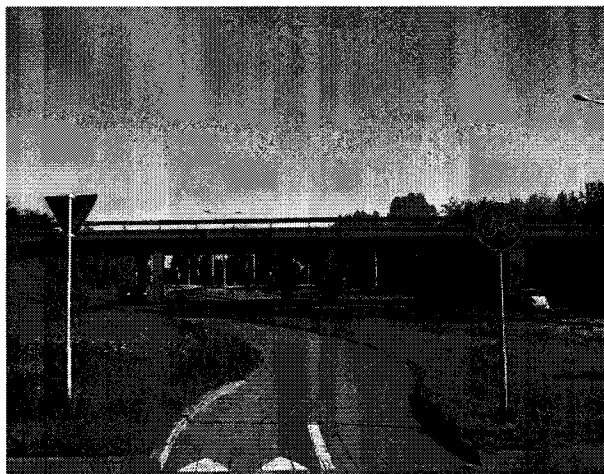
N206/Herenweg, Noordwijkerhout (provinciaal)  
Bouwjaar 1964  
Viaduct, betonnen plaat, 4 overspanningen ca. 10 m.

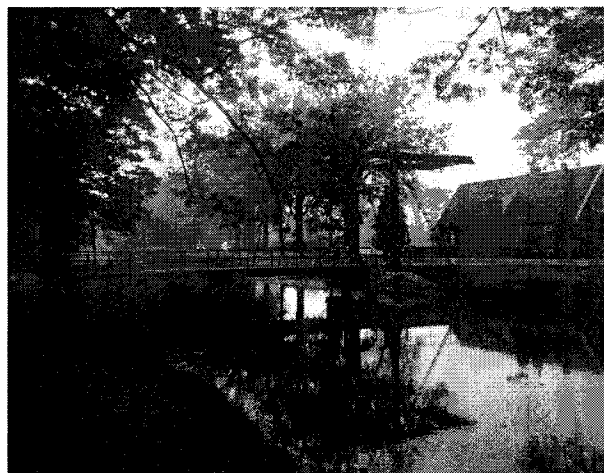
Scherpenbergweg, Apeldoorn (gemeentelijk)  
Bouwjaar 1941  
Ophaalbrug met betonnen aanbruggen, overspanning ca. 5 m. en stalen val.

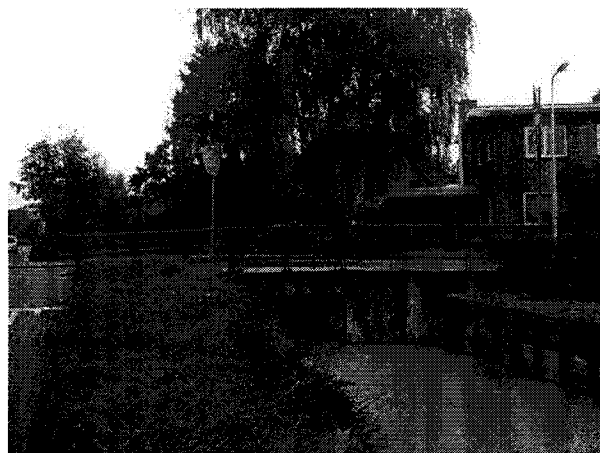
Schoolstraat, Bergambacht (gemeentelijk)  
Bouwjaar 1955  
Betonnen plaat met betonnen keerwanden op houten palen

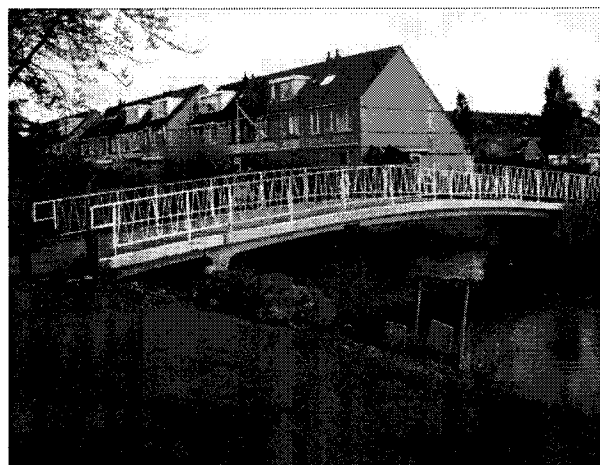
Valckslootlaanbrug, Hillegom (gemeentelijk)  
Bouwjaar 1971  
Betonnen liggers, overspanningen 11,5 m. en 2 x 2,5 m.

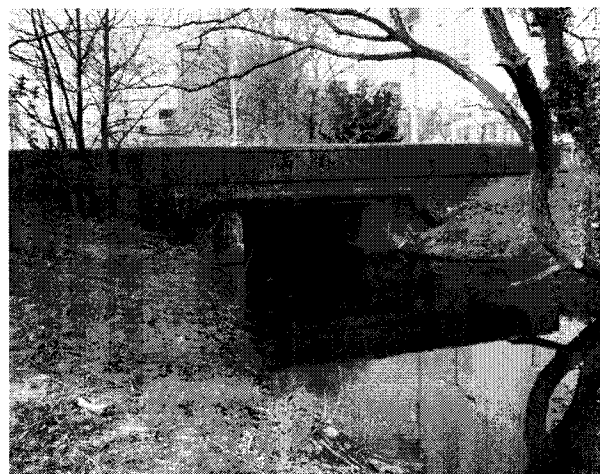
Brug 85, Den Haag (gemeentelijk)  
Bouwjaar 1931  
Betonnen plaat met stalen hoofdliggers
