## ACTUALISATIE BODEMONDERZOEK

## HOUTDIJK 4

## KAMERIK

JUNI 2022

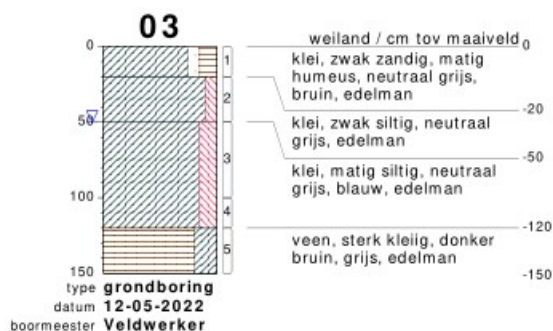
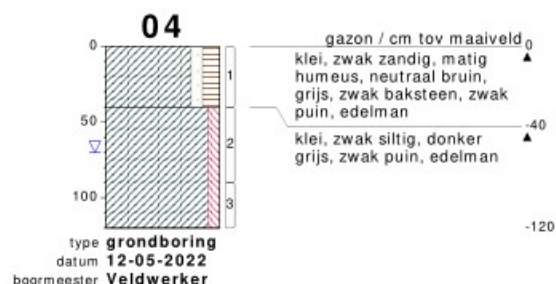
boorstaten Houtdijk 4 Kamerik

## bodemprofielen **schaal 1:50**

onderzoek **Kamerik houtdijk 4**  
projectcode **21-2131**  
getekend conform **NEN 5104**

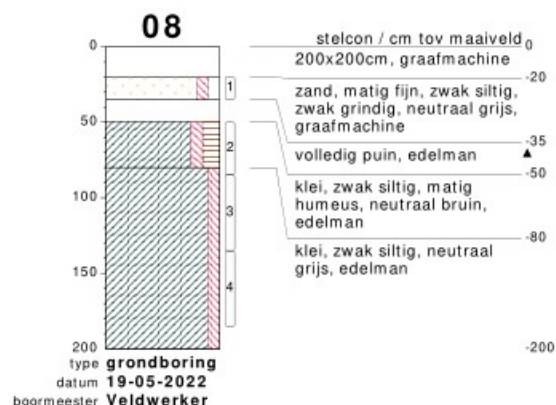
## bodemprofielen **schaal 1:50**

onderzoek **Kamerik houtdijk 4**  
projectcode **21-2131**  
getekend conform **NEN 5104**

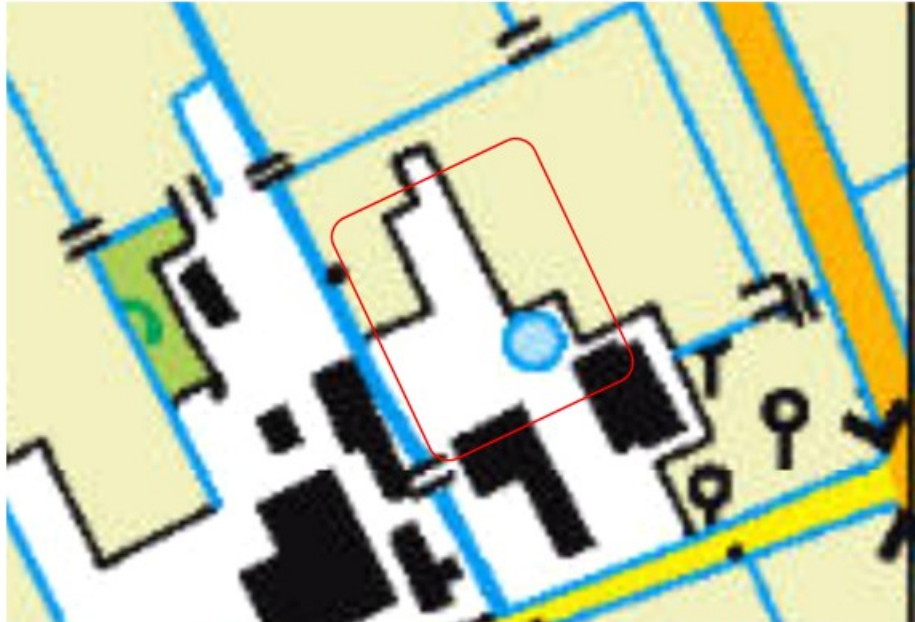
kaart 2015  
Houtdijk

In bijlage D1 zijn vijf kaarten van het gebied opgenomen : uit 1960, 1975, 1985, 2000 en 2015. Op alle kaarten is de boerderij met de schuur en stal daarachter aangegeven. Verder zijn in bijlage D1 vijf luchtfoto's opgenomen, uit 2007, 2011, 2015, 2018 en 2020. Op de twee oudste foto's heeft de locatie nog een agrarisch bestemming.

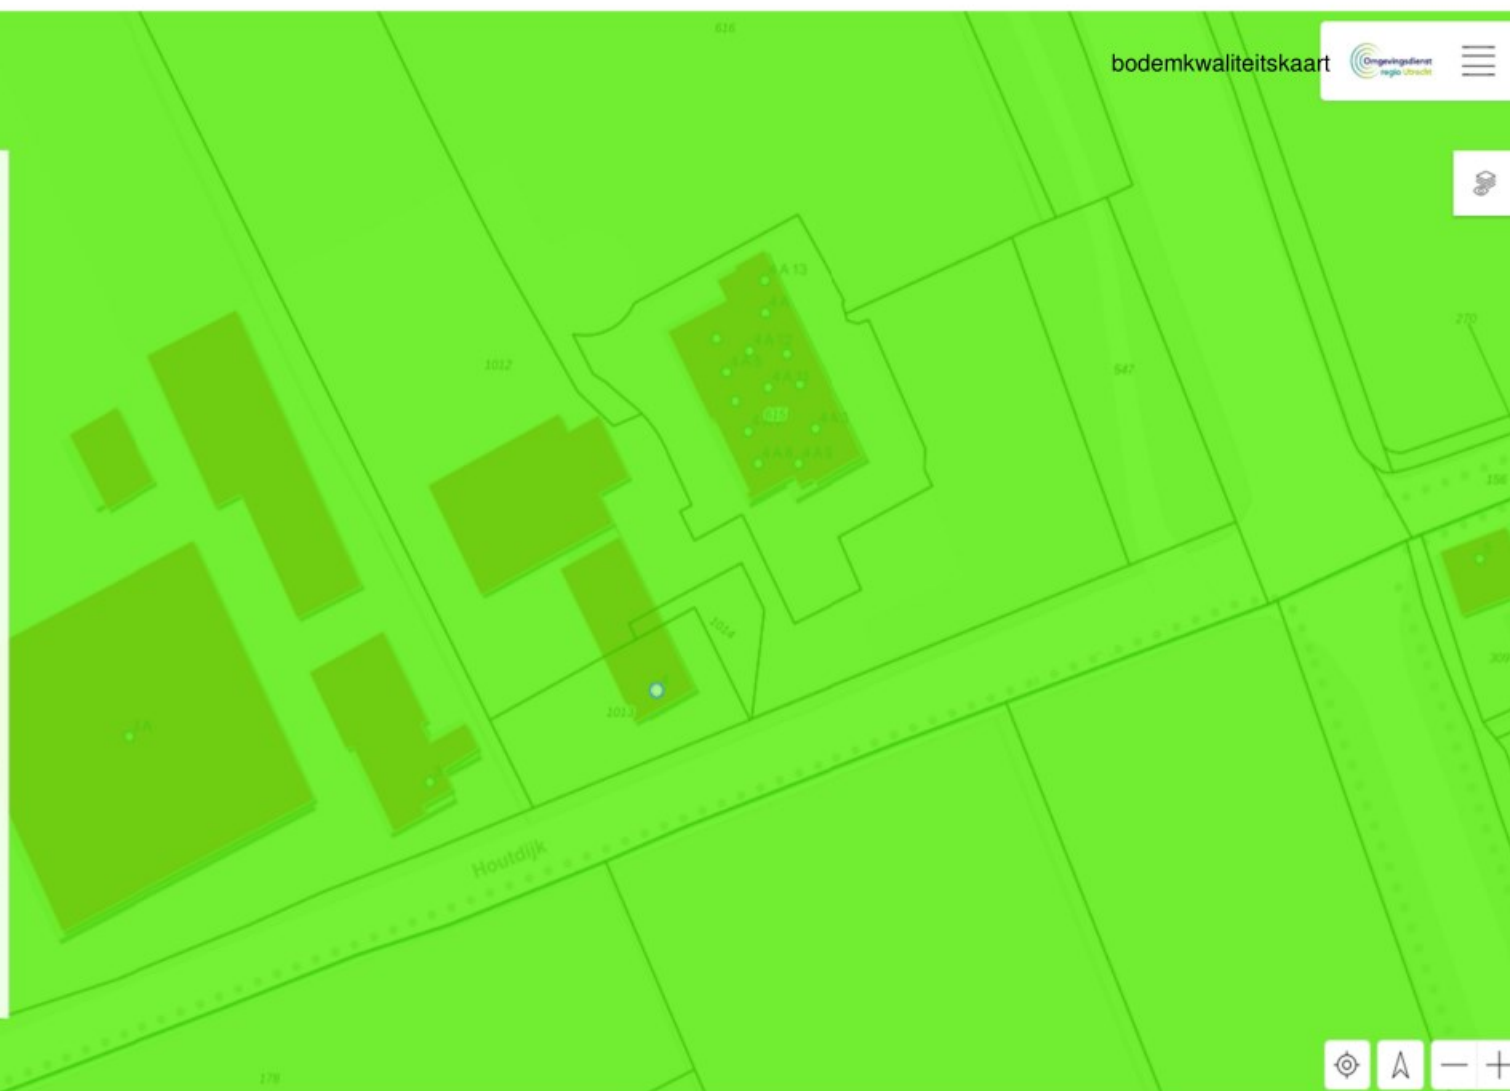
- ☐ Toepassingskaart ondergrond (Bron: Omgevingsdienst, 2015)
- ☐ Gebiedsspecifieke Toepassingskaart ondergrond Vijfheerenlanden (Bron: Omgevingsdienst, 2020)
- ☐ Gebiedsspecifieke Toepassingskaart ondergrond IJsselstein (Bron: Omgevingsdienst, 2021)
- ☒ Ontgravingskaart bovengrond (Bron: Omgevingsdienst, 2015)
- ☐ Ontgravingskaart bovengrond Vijfheerenlanden (Bron: Omgevingsdienst, 2020)
- ☐ Ontgravingskaart bovengrond IJsselstein (Bron: Omgevingsdienst, 2021)

- Kwaliteitsklasse zonder boomgaard aanhouden  
(activeer ook Bodemfunctieklassenkaart)
- A/W
- Wonen
- Kwaliteit niet bekend
- Industrie

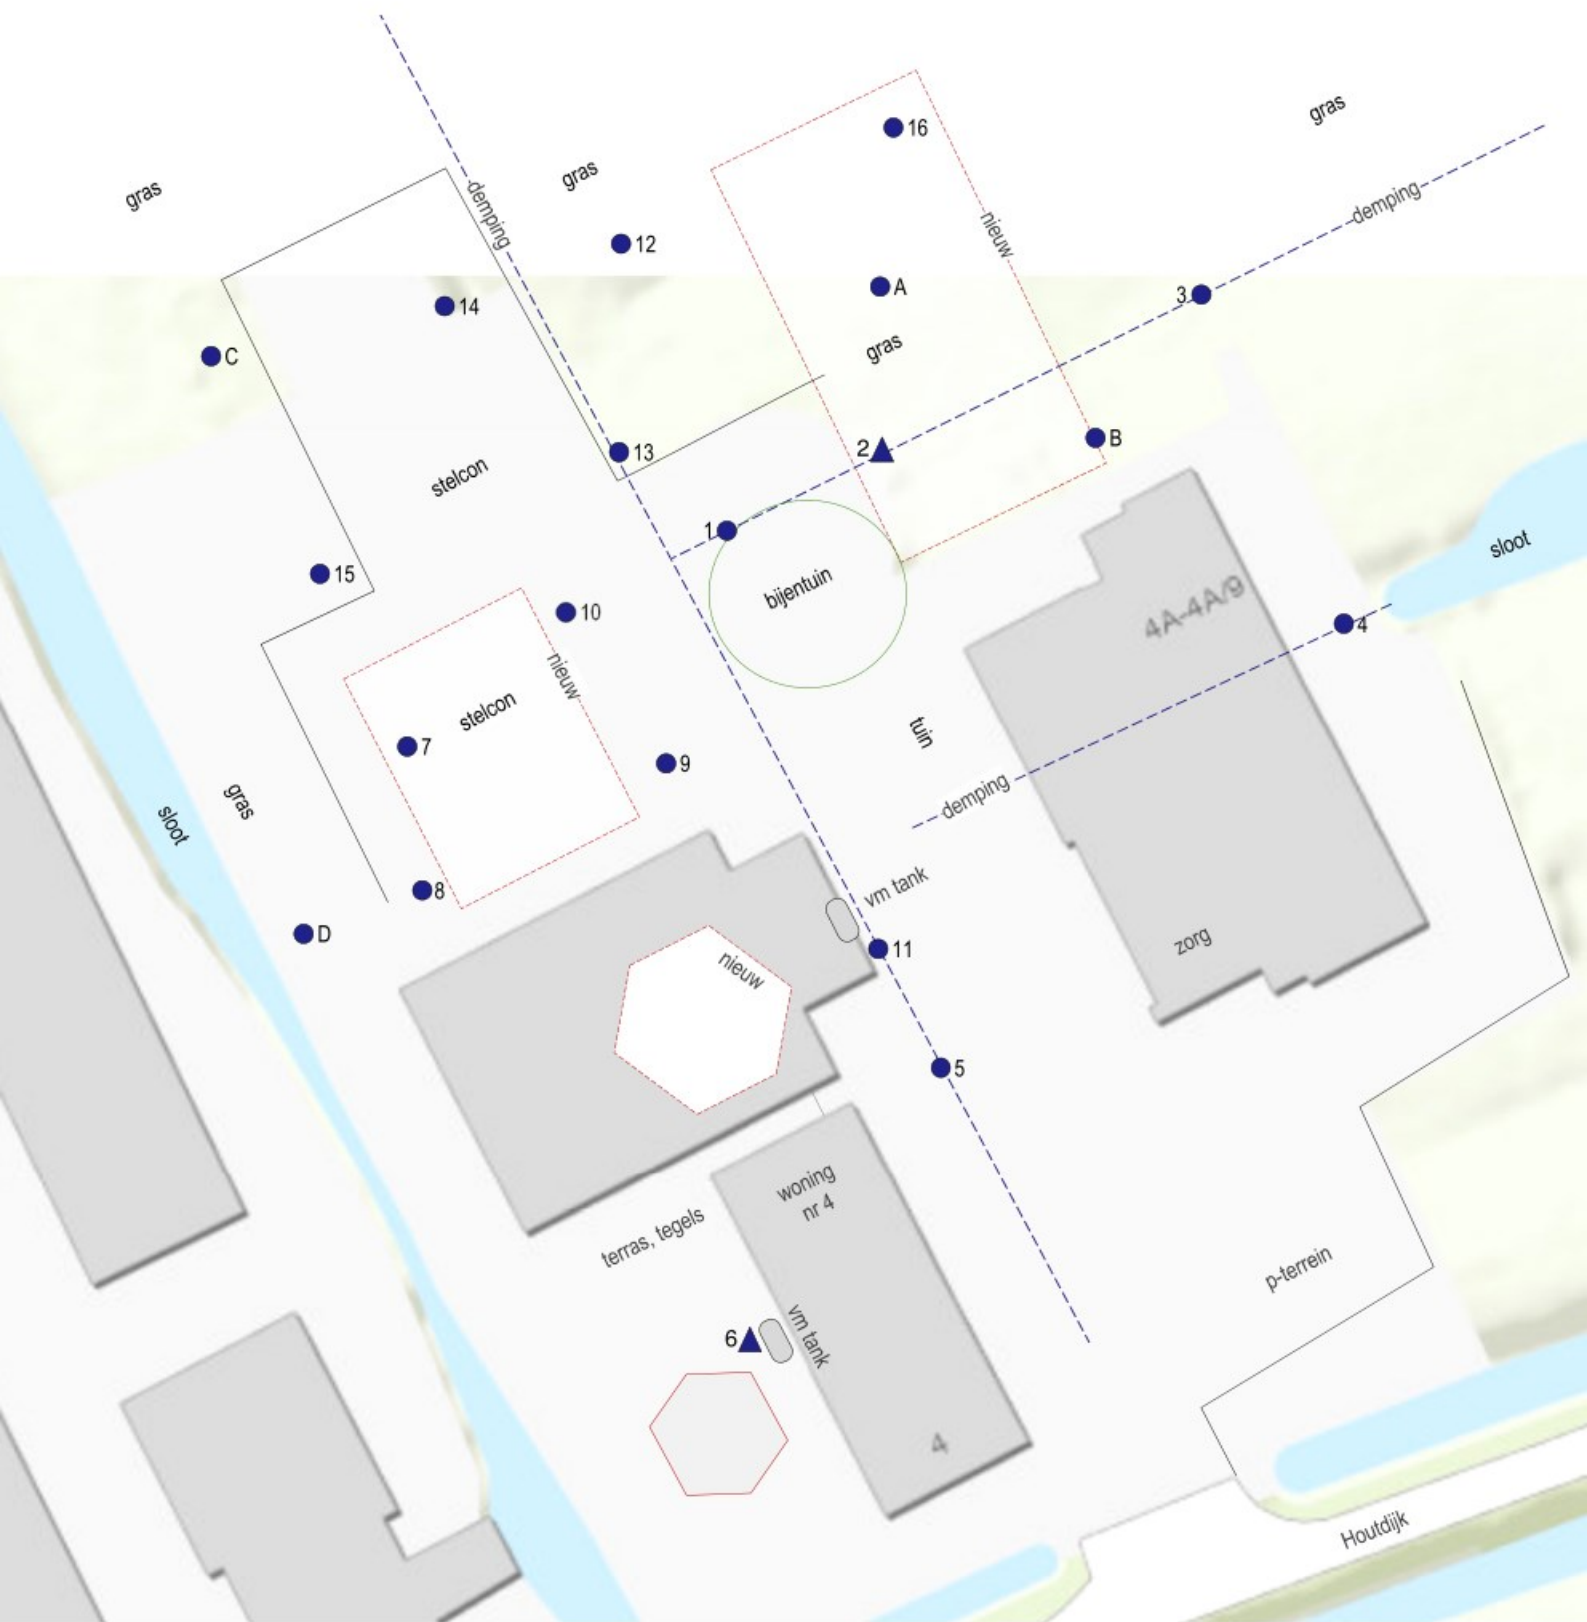
schets, boorpunten

Houtdijk Kamerik

- 3 boring in stelcon
- ▲ 1 peilbuis
