## RAADSINFORMATIEBRIEF met beantwoording artikel 42 vragen

Beantwoording Schriftelijke vragen art. 42 RvO van Woerden voor Democratie inzake Vervolg vragen project Oostdam

*Titel* Verkenndend asfalt-, bodem-  
en asbestonderzoek  
Oostdam te Woerden

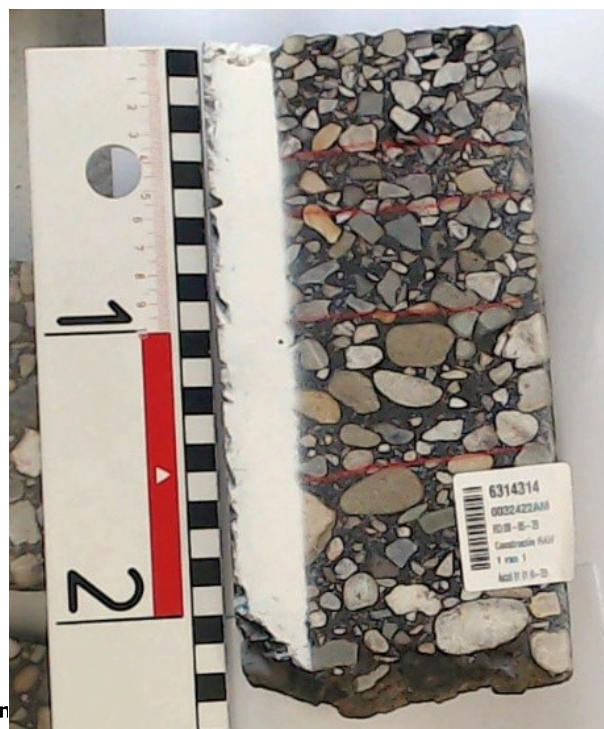
### Boring: Asfalt 01 01 (0-23)

PAK-detector: geen fluorescentie waargenomen

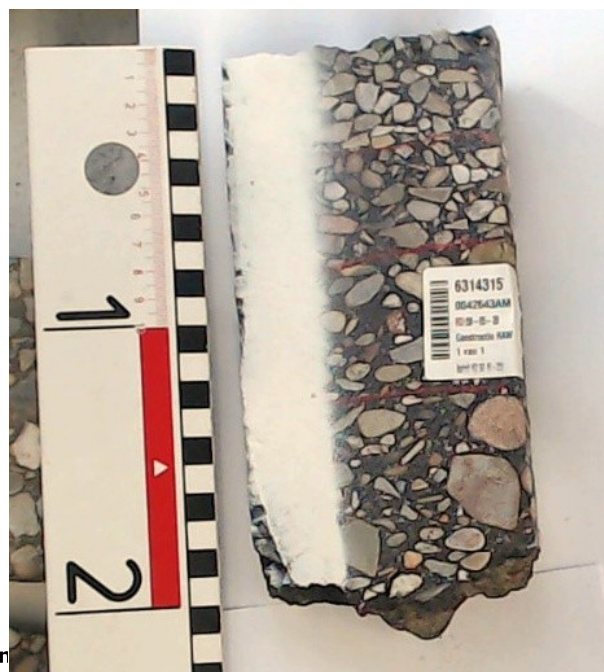
Boring: Asfalt 02 02 (0-21)

PAK-detector: geen fluorescentie waargenomen

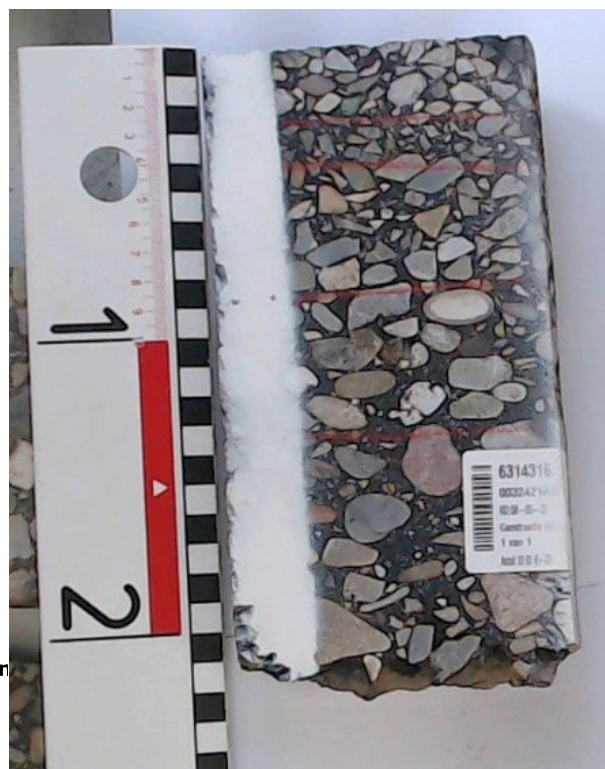
### Boring: Asfalt 03 03 (0-23)

PAK-detector: geen fluorescentie waargenomen

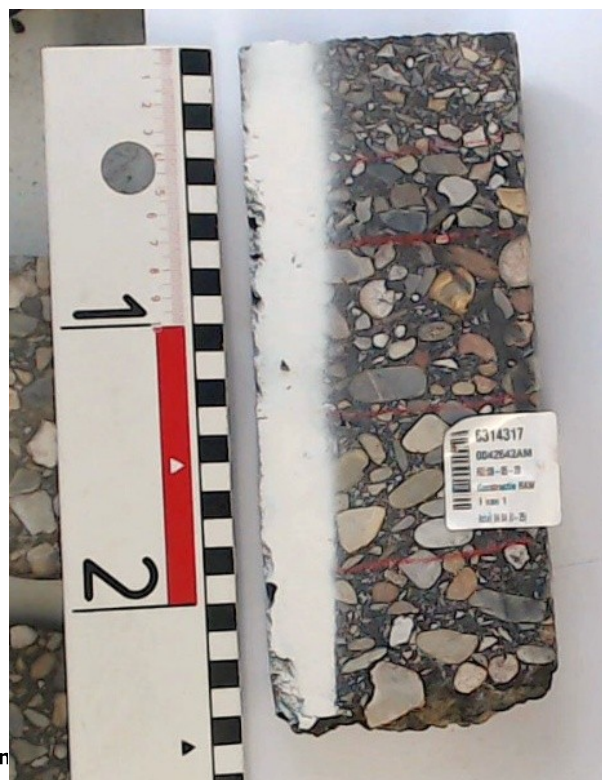
#### Boring: Asfalt 04 04 (0-25)

PAK-detector: geen fluorescentie waargenomen

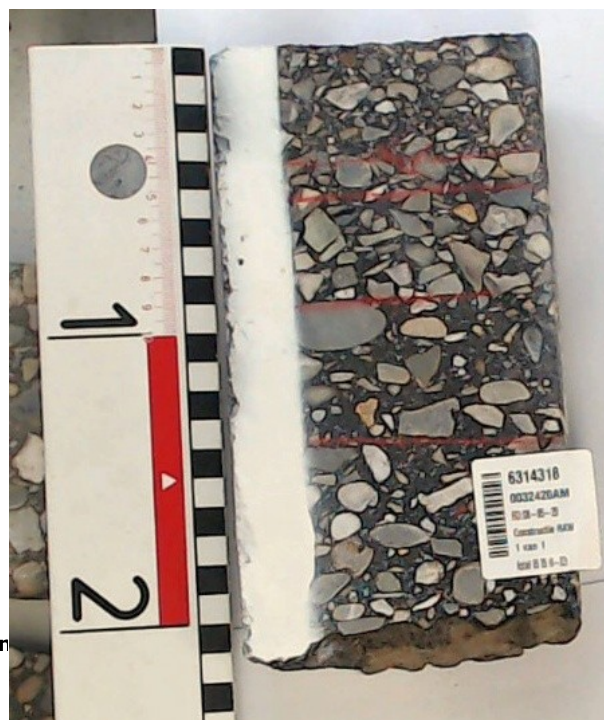
Boring: Asfalt 05 05 (0-22)

PAK-detector: geen fluorescentie waargenomen

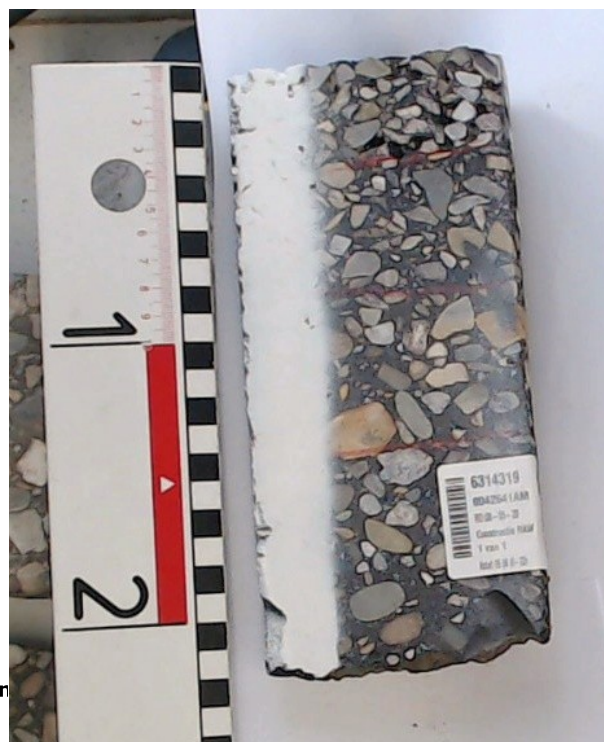
Boring: Asfalt 06 06 (0-22)

PAK-detector: geen fluorescentie waargenomen

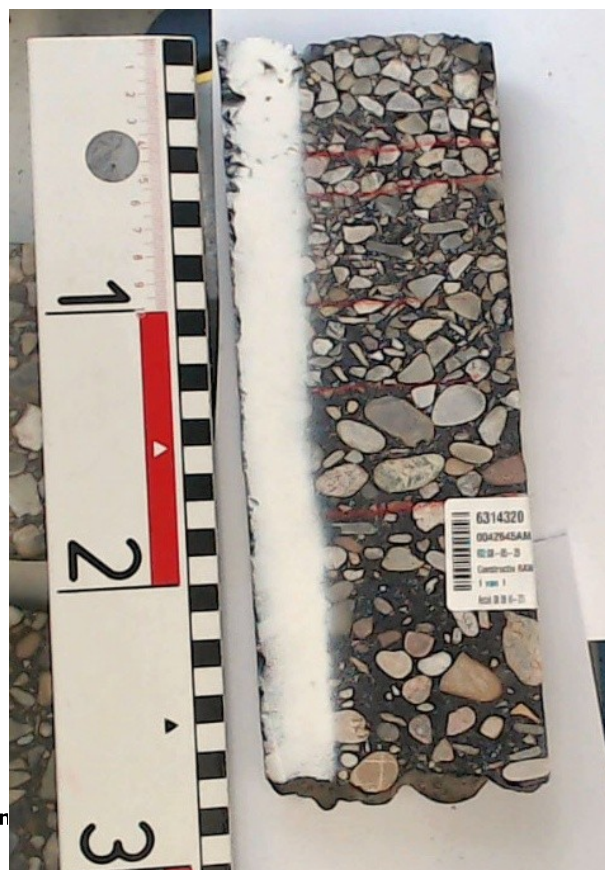
### Boring: Asfalt 08 08 (0-27)

PAK-detector: geen fluorescentie waargenomen

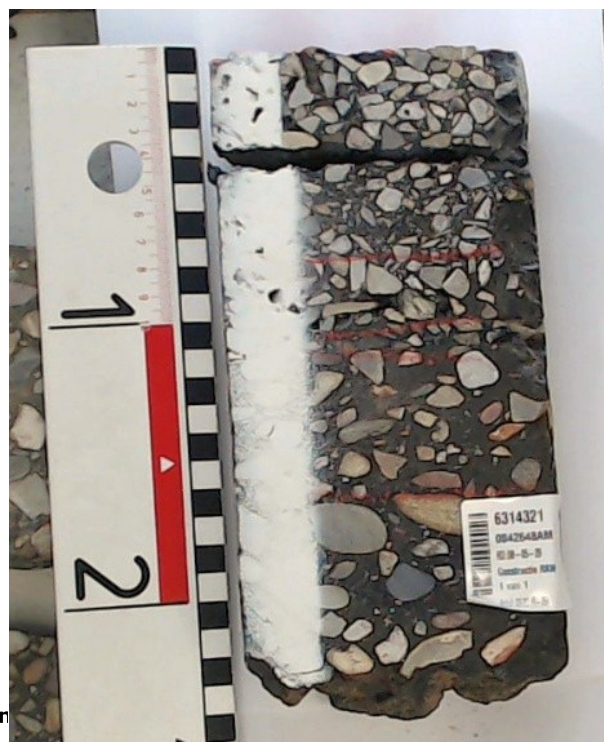
Boring: Asfalt 09 09 (0-25)

PAK-detector: geen fluorescentie waargenomen

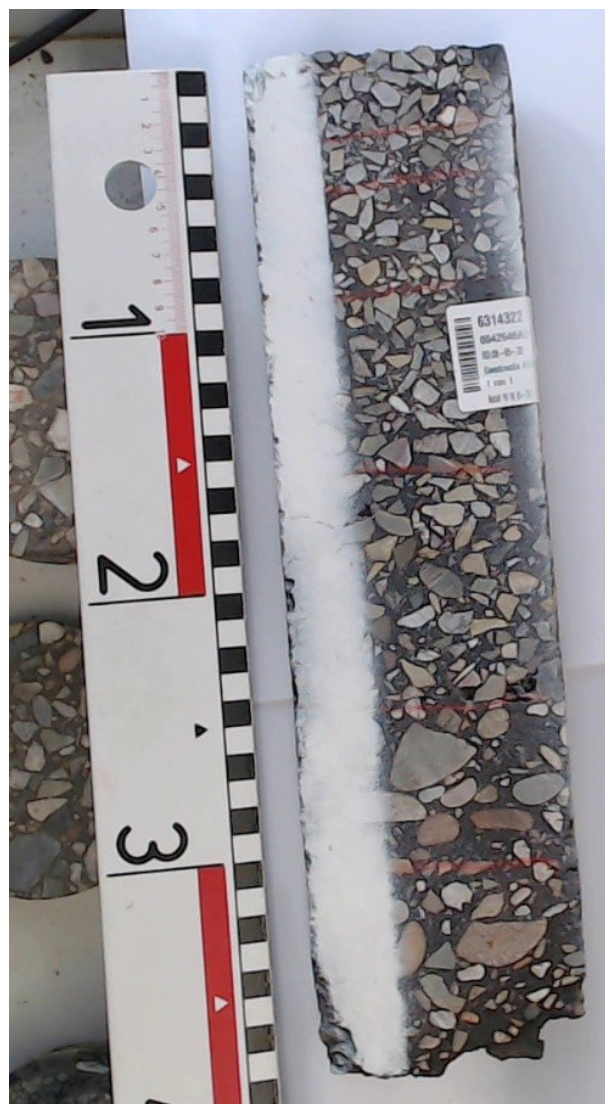
### Boring: Asfalt 10 10 (0-38)

PAK-detector: geen fluorescentie waargenomen

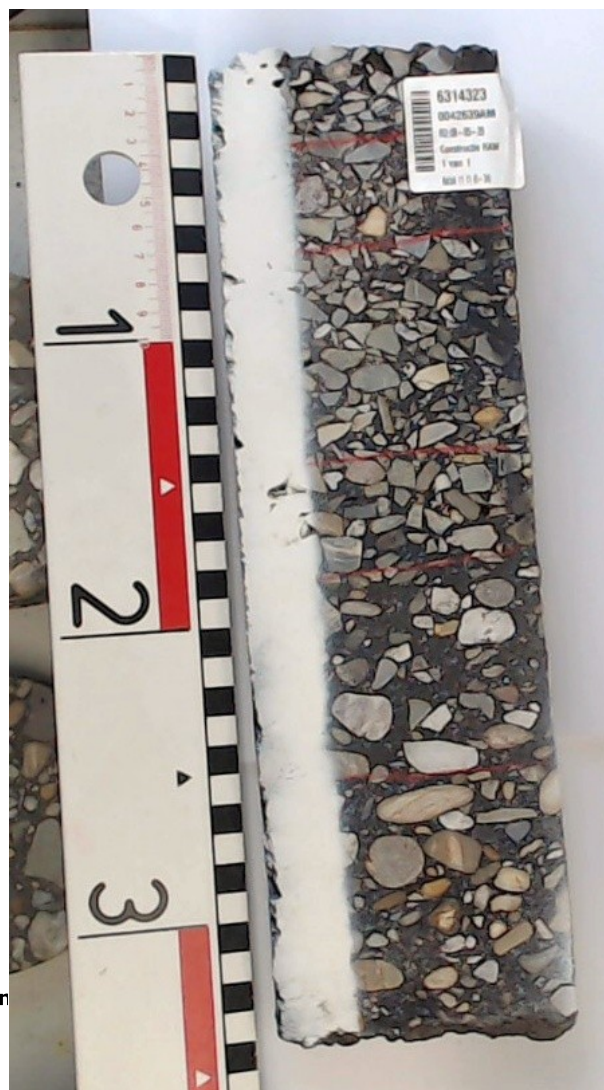
#### Boring: Asfalt 11 11 (0-34)

PAK-detector: geen fluorescentie waargenomen

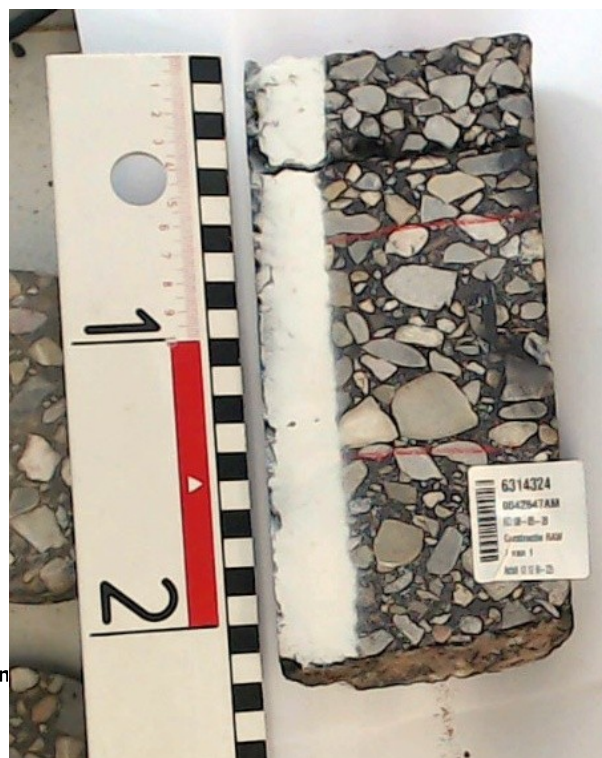
Boring: Asfalt 12 12 (0-22)

PAK-detector: geen fluorescentie waargenomen

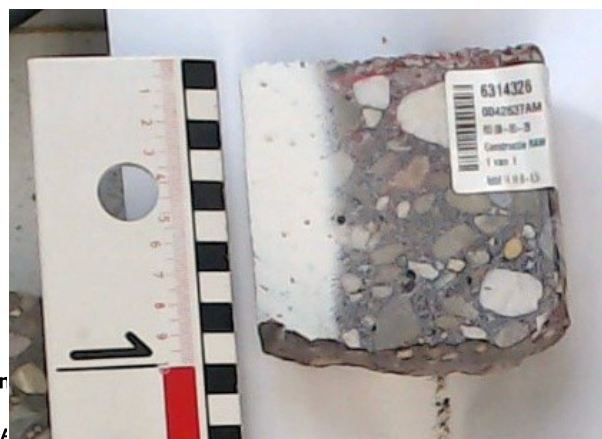
Boring: Asfalt 15 15 (0-0.5)

PAK-detector: geen fluorescentie waargenomen

\* Het resultaat van deze funderingslaag valt niet onder de RvA accreditatie van Eurofins Omegam (registratienummer L086).
