Beantwoording vragen Exercitieveld naar aanleiding van Politieke Avond d.d. 3 juni 2020.

## Rapportage vrij maken boomwortels Oostsingel

## Oostsingel

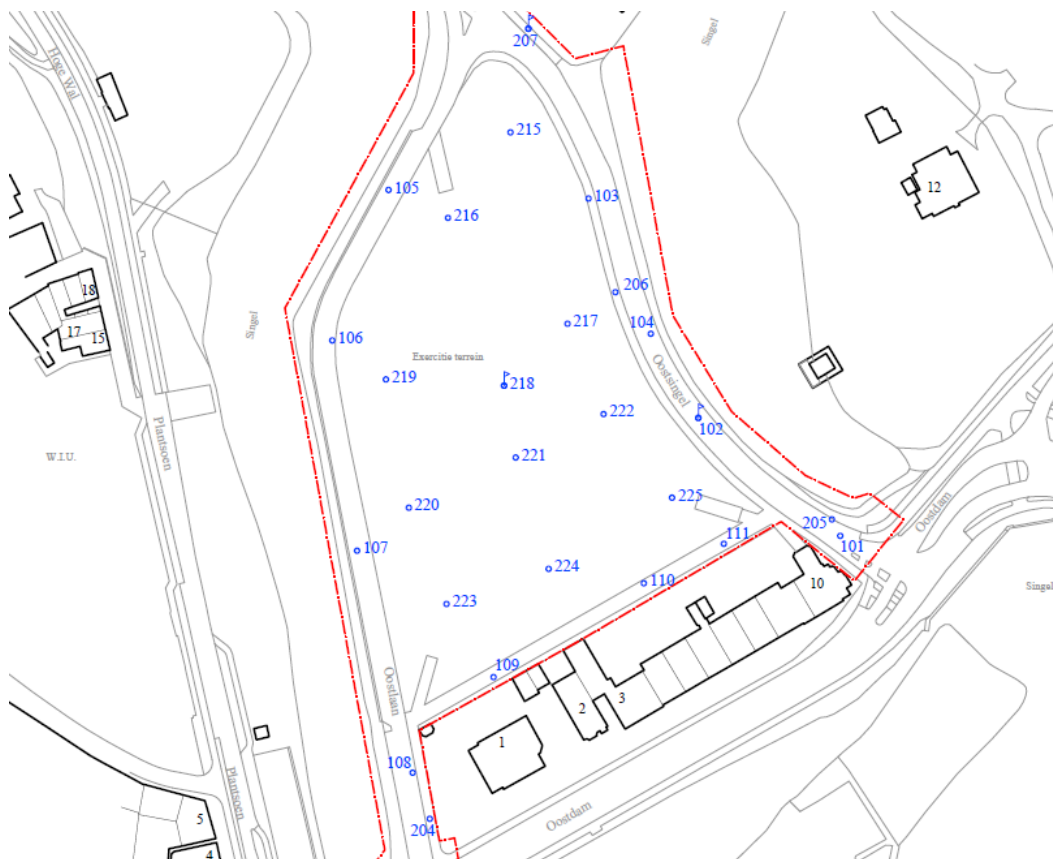
Kaart met boorpunten t.b.v. grond- en asfaltonderzoek.

De asfaltdiktes fluctueren tussen de 9 en 25 centimeter. En de fundering, bestaande uit puin, scherven en stenen, fluctueert tussen de 16 en 21 centimeter.

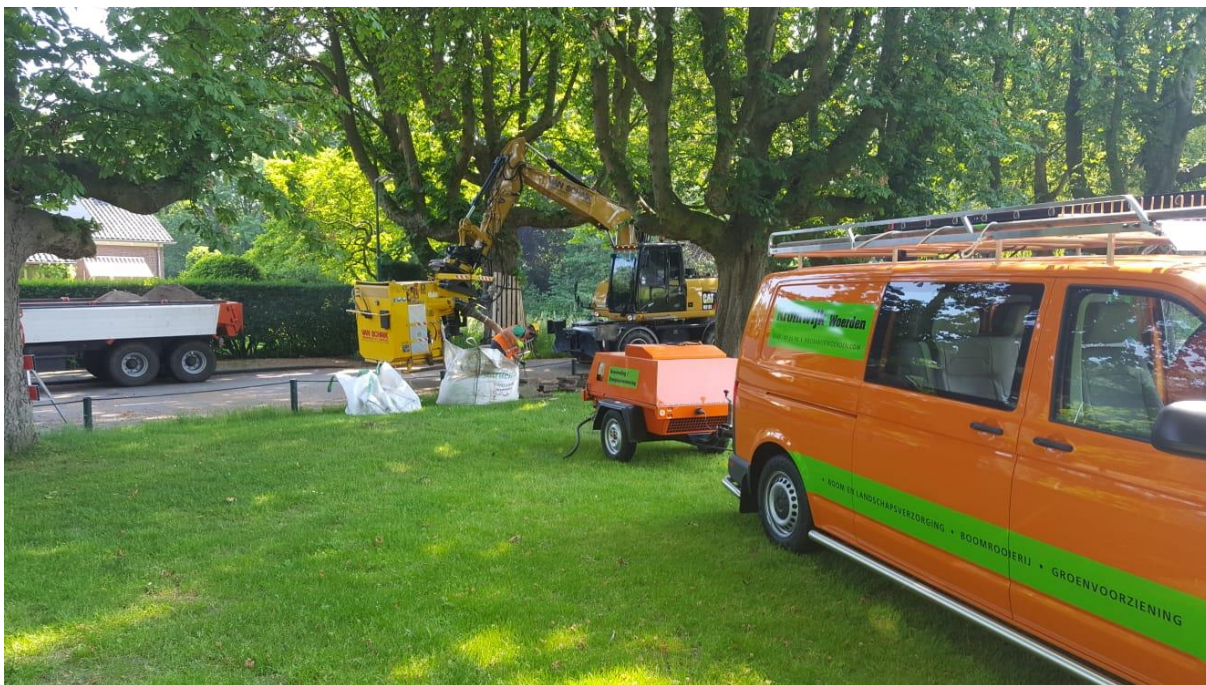
Duidelijk te zien is dat het wortelpakket oppervlakkig gelegen is. Dit betekent dat zelfs bij ondiepe grondroering de wortels beschadigd raken.

*Figuur 1: Boomwortels Oostsingel , Bron: Berry Pauw  
Gemaakt op 9-6-2021*

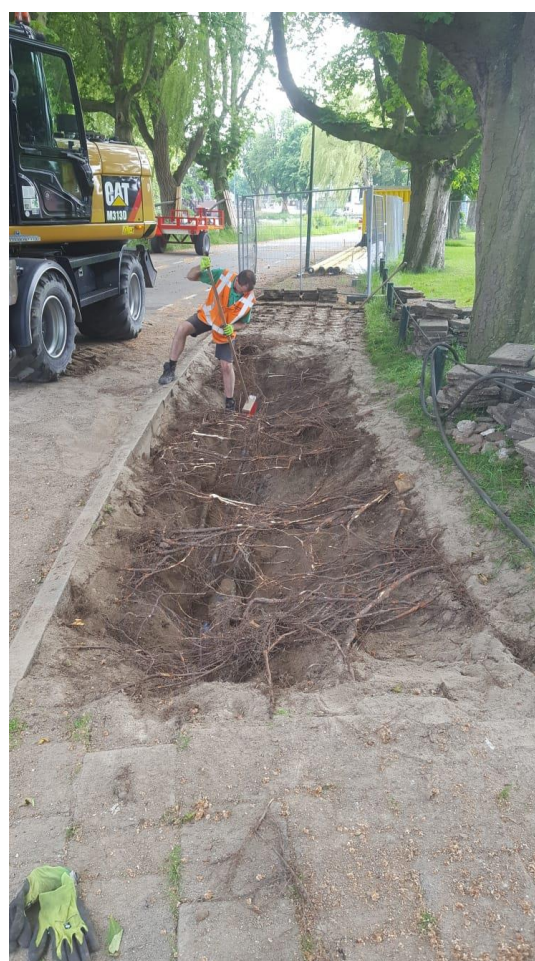
*Figuur 3: Boomwortels  
vrijgemaakt,  
Bron: Berry Pauw  
Gemaakt op 9-6-2021*
