Artikel 42 vragen aan het college van B en W van het reglement van orde van de gemeenteraad van Woerden

**Betreft: Brand (on)veiligheid van zonnepanelen**

Op 11 april 2019 heeft TNO in opdracht van RVO.nl (Rijksdienst voor Ondernemend Nederland) een verkennende studie verricht naar een aantal incidenten met brand bij zonnepanelen.

In het rapport: "Brandincidenten met fotovoltaïsche (PV) systemen in Nederland" (zie bijlage) komt TNO met een vijftal aanbevelingen.

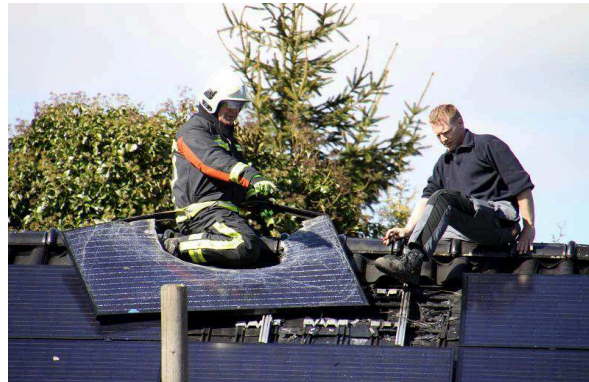
### A.3 Appelscha

| Weer | Max. temperatuur de Bilt: 15.2 C.<br>Globale instraling de Bilt [J/cm <sup>2</sup> ] : 1896.<br>Etmaalgemiddelde windsnelheid de Bilt: 1.6 m/s<br>Uit de video blijkt de brand te zijn begonnen bij een paneel dat zich niet aan de zijkant van het systeem bevond.<br>Normaal gesproken is hier een male-female connector verbinding tussen twee panelen. De kans dat het hier zou gaan tussen een verbinding tussen twee verschillende merken connectoren is dus klein. |

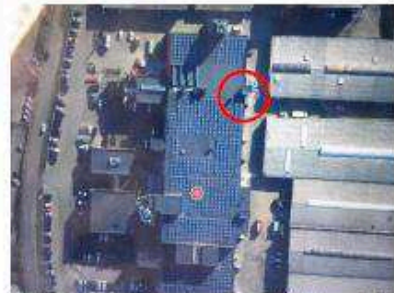
Plattegrond van het gebouw (rood is het gedeelte waar de brand zich bevond)

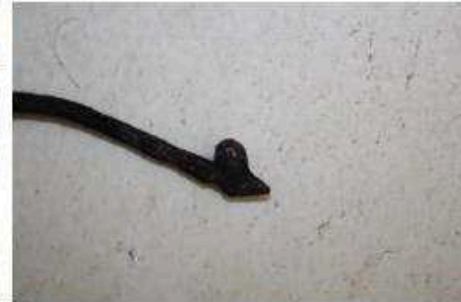
Mogelijke oorzaken zijn: overbelasting in een connector die de zonnepanelen verbind met de omvormer (dit lijkt het meest waarschijnlijk) of kabelschade tijdens de installatie of schade door dieren

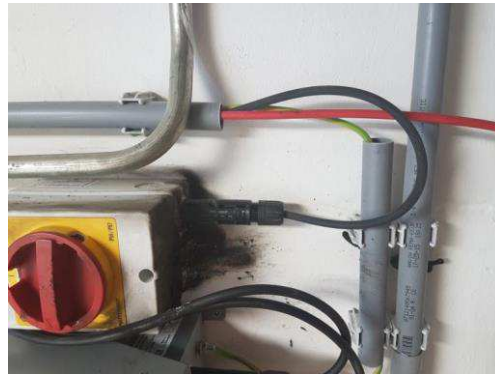
## A.8 Haarlemmermeer

Omdat bij de Mastervolt standaard geen DC schakelaar zat en deze waarschijnlijk in de toekomst verplicht zou worden gesteld, hebben wij bij de Mastervolt omvormers deze schakelaar laten plaatsen. In 5 of 6 gevallen hebben we in deze schakelaar of de aansluiting sluiting gehad. Bij 1 kwamen de vlammen er uit. Van de anderen weten we het niet, omdat de bewoners het niet hebben gezien. Wij vinden 5 op de 620 wel veel. In 1 geval was het ook in de aansluiting van de omvormer.

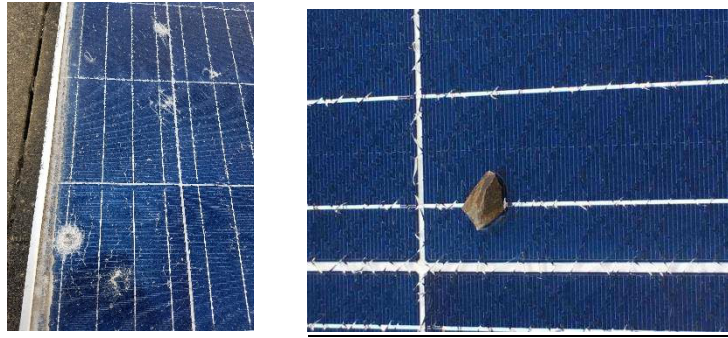
In de zomer van 2018 is het dakbedekking van de toren vervangen door nieuwe dakbedekking en grint. Bij het aanbrengen van het grint (omhoog geblazen op het dak) op de bovenste etage zijn kiezels via de 1,5 meter brede watergoot op de zonnepanelen van de remise gevallen.

De naar beneden gevallen kiezels hadden sterren en grote beschadigingen veroorzaakt wat ook bijvoorbeeld door een hagelbui kan worden veroorzaakt.

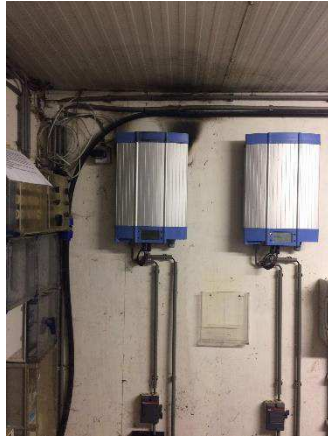
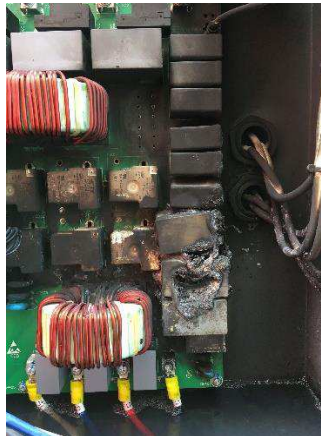
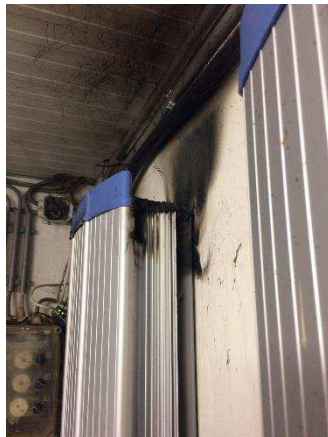
### A.13 Lytsewierrum

24-05-2018 07:29:32 > b schuur  
24-05-2018 07:29:44 > b meterkast  
24-05-2018 07:29:58 > b i03  
24-05-2018 07:30:24 > hokje 4 bij 4  
24-05-2018 07:30:32 > brand in een kast  
24-05-2018 07:30:41 > omvormer mogelijk in de brand  
24-05-2018 07:36:28 > melder kan niet goed uitleggen  
wat er brand, gevraagd de omvormer  
24-05-2018 07:36:28 > uit te schakelen  
24-05-2018 07:37:18 > verder gevraagd of het mogelijk  
is om de zaak spanningloos te maken zonder dat dit  
heel veel economische schade aanricht  
Technische storing in schakelkast  
CHINT power model: CPS SCA20KTKTL-DO

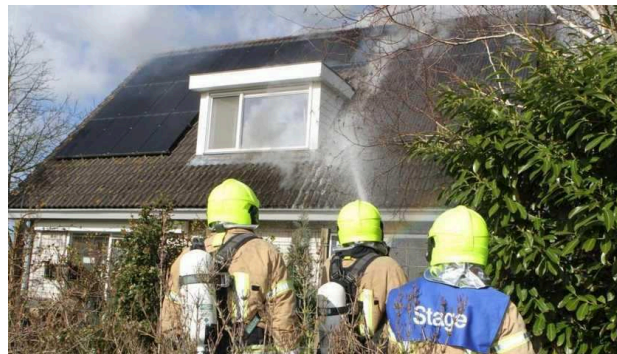
## A.18 Rotterdam

Op datum heeft er brand gewoed in een vrijstaande woning aan de straat in plaats. Waarschijnlijk is de brand door kortsluiting in de zonnepanelen op het dak ontstaan. De brand heeft zich uit kunnen breiden via het dampremmende folie op het dak. Tijdens het incident is er onduidelijkheid over de juiste aanpak om de zonnepanelen te blussen. Een monteur van netbeheerder heeft de zekeringen en hoofdzekering van de meterkast omgezet. Vervolgens is de omvormer met kleine blusmiddelen geblust, de zonnepanelen en de rest van de zolder zijn met water geblust. Bij de overdracht van het incident zijn geen nadere maatregelen met betrekking tot de zonnepanelen getroffen. Hierover staat in de instructiekaart zonnecellen niks vermeld. Naderhand is over de afhandeling en overdracht van het incident consternatie ontstaan. Het blijkt dat de zonnepanelen mogelijk spanning blijven leveren ook al is de converter uitgeschakeld.

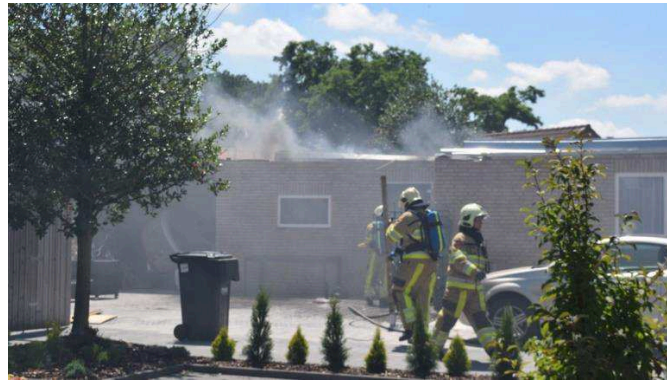
### A.19 Stein

| Mogelijke oorzaak | De voedingskabels in relatie met de omvormer lijken het meest aannemelijk als oorzaak van de brand |

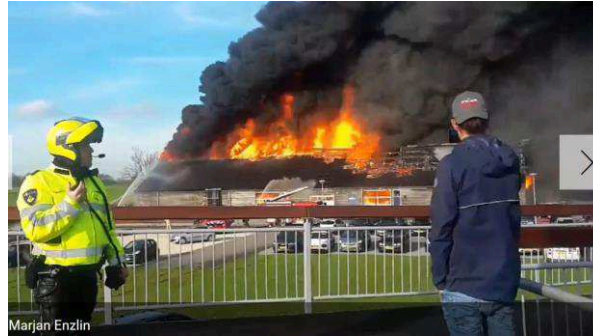
### A.23 IJsselstein

Tijdens de werkzaamheden van vanmiddag zou kortsluiting zijn ontstaan en kabels zouden aan het smeulen zijn geweest. De monteurs konden net op tijd van dak af komen, vertellen getuigen aan RTV Utrecht. De Veiligheidsregio Utrecht wil nog niet ingaan op de oorzaak van de brand, maar bevestigt wel dat er mensen aan het werk waren op het dak.

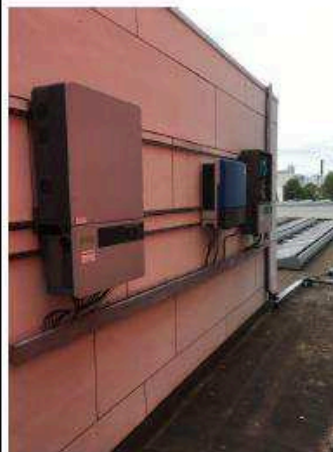
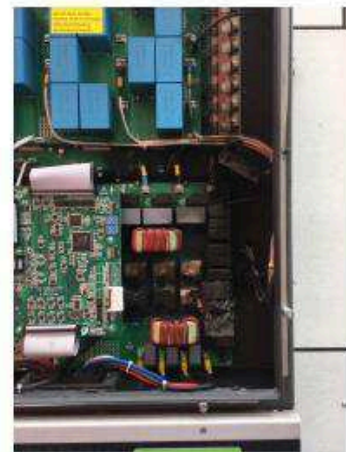
| Aangetroffen situatie | Het deksel van de omvormer was van de schakelkast geblazen. In de schakelkast was beperkte brandschade te zien. |
| Waarnemingen | Brandschade in schakelkast |
