# Waarde gestuurd beheren

**Toelichting Scenario's  
(onderdeel van Herijking Openbare Ruimte Woerden)**

13-03-2025

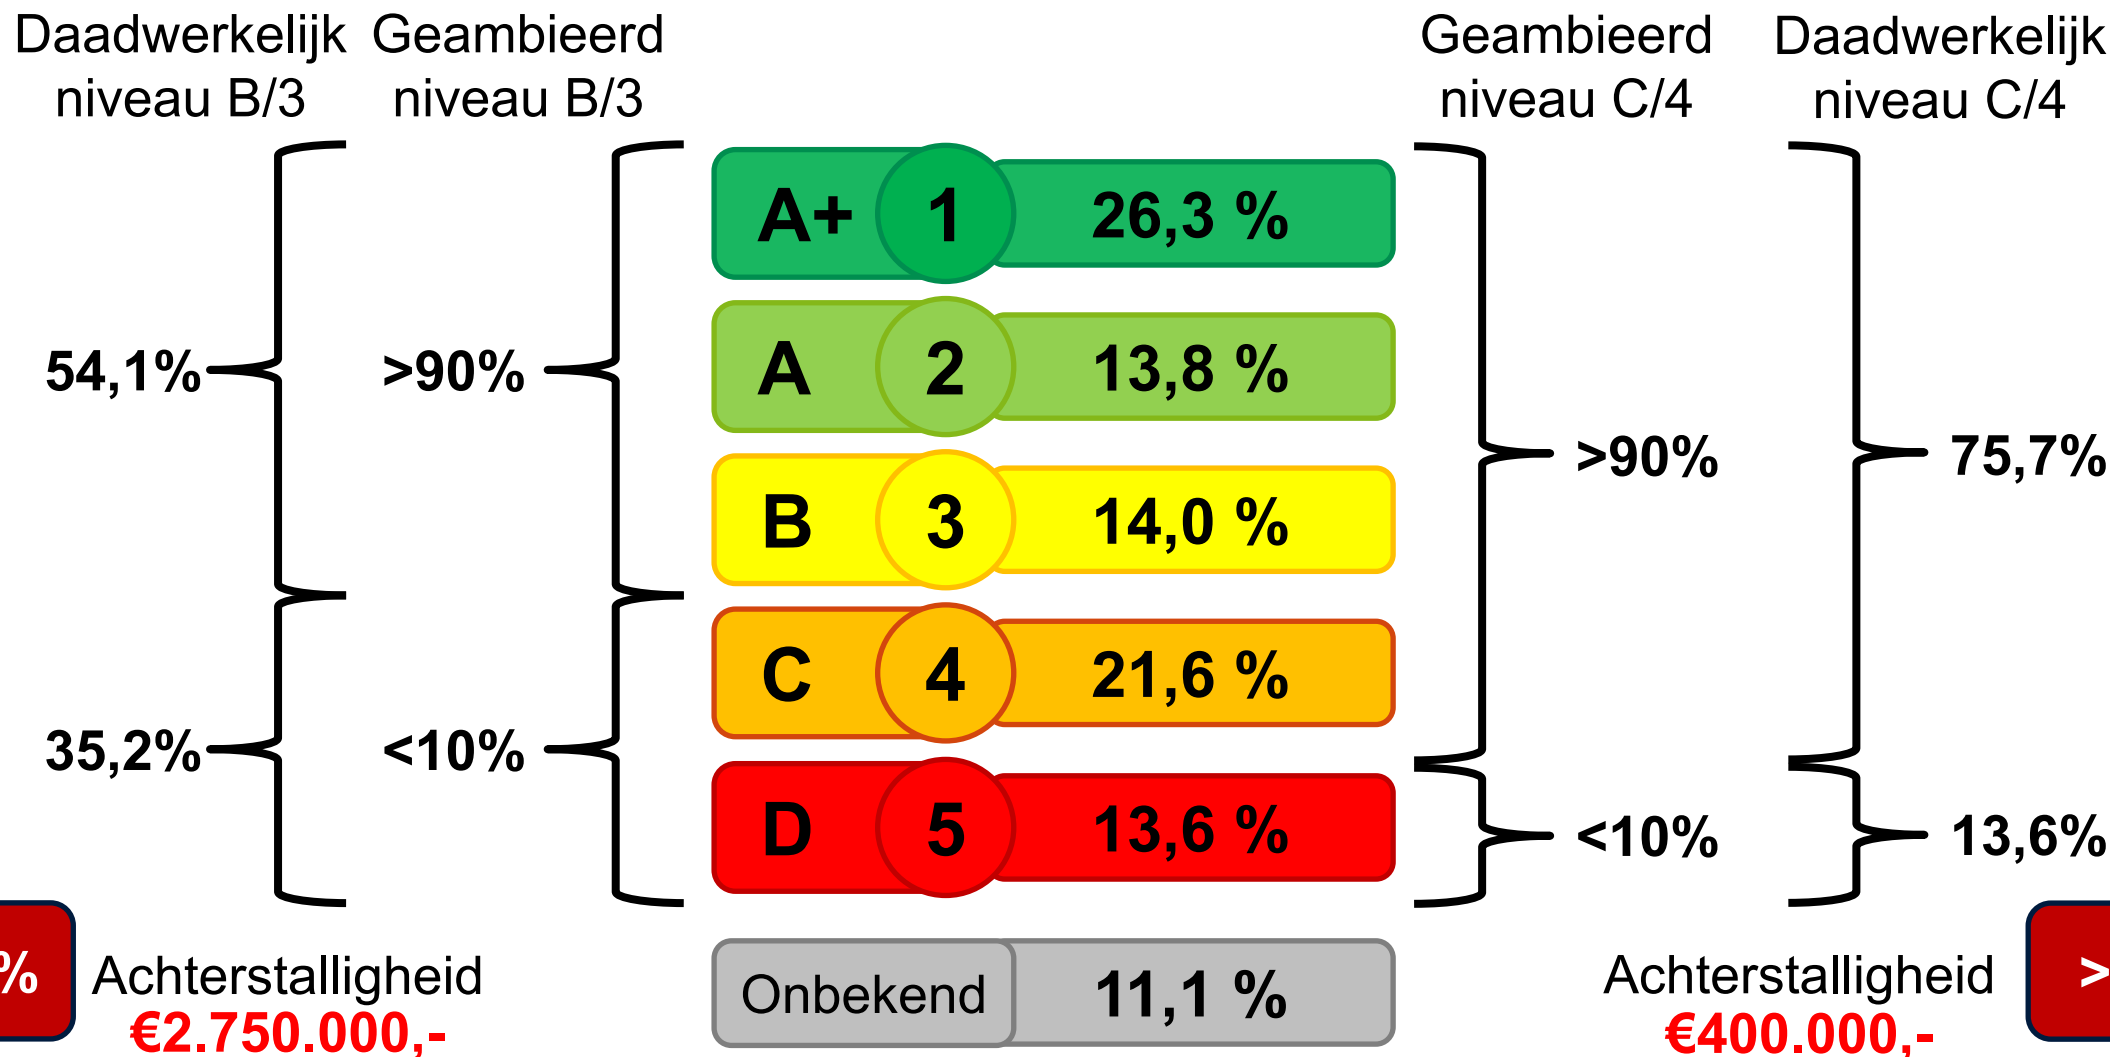
# Technische staat Waterreguleringswerken

\*Gebaseerd op inspecties (2022)

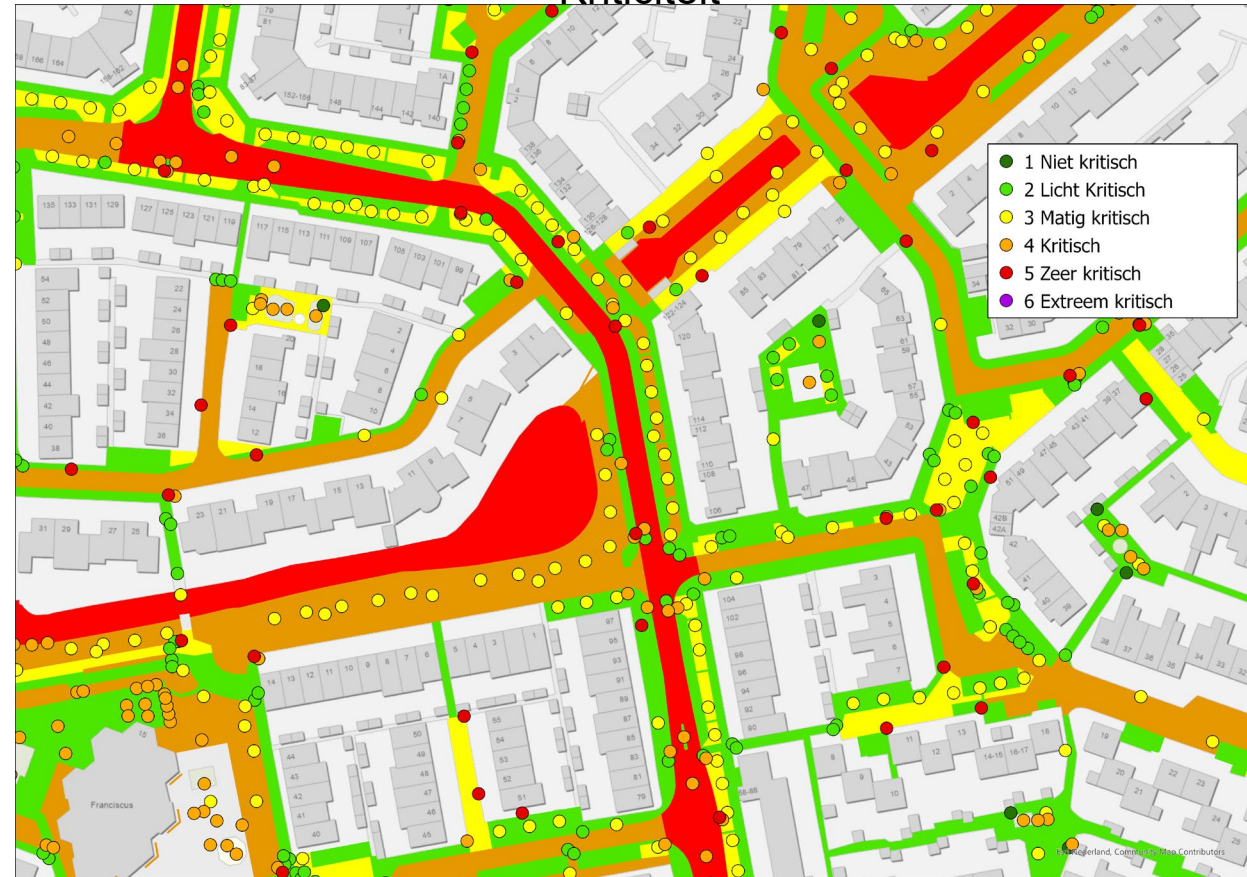
Kriticiteit

## Locatie: Weidebloemenlaan

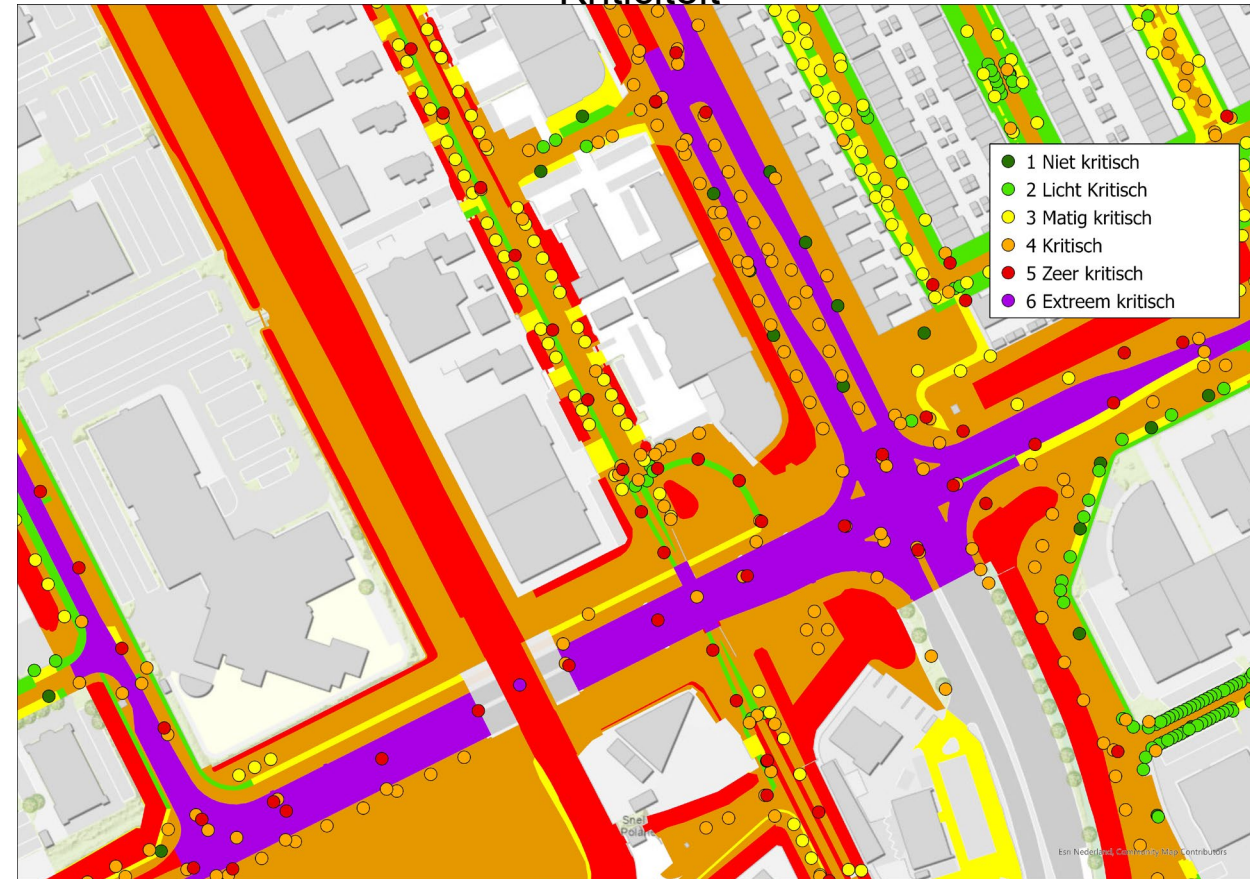
Kriticiteit

## Locatie: Wulverhorstbaan/Jaap Bijzerweg

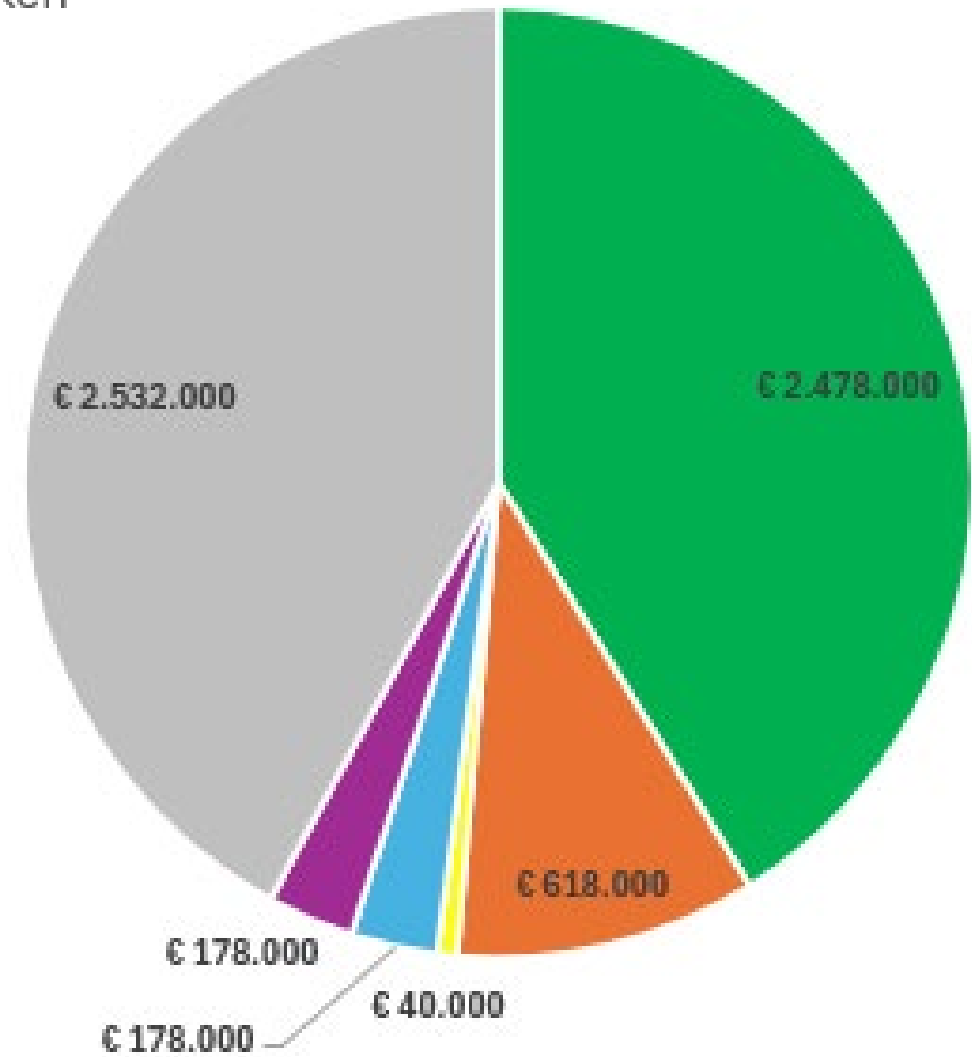
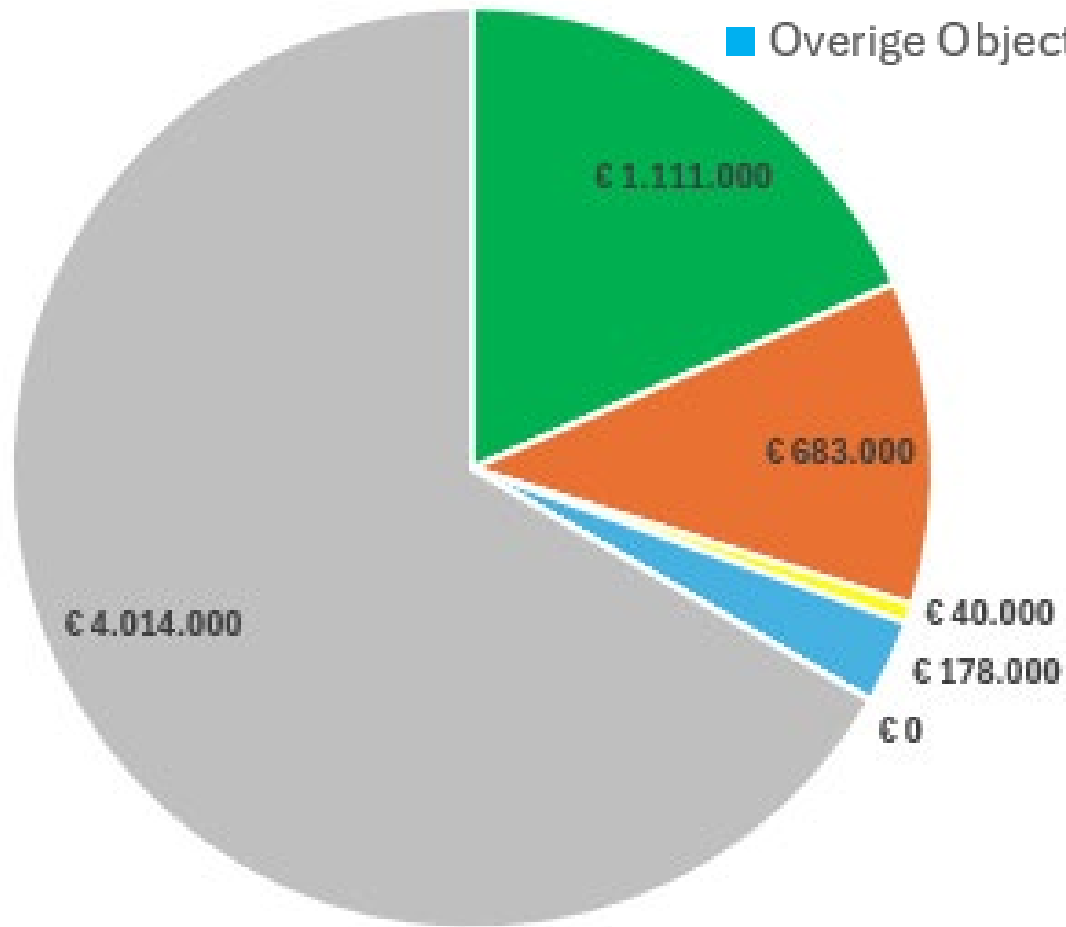
B/3 Alternatief Scenario

Aandeel groen dat niet geprioriteerd kan worden wordt groter bij alternatief scenario

Aandeel Verhardingen dat niet geprioriteerd kan worden wordt kleiner bij alternatief scenario

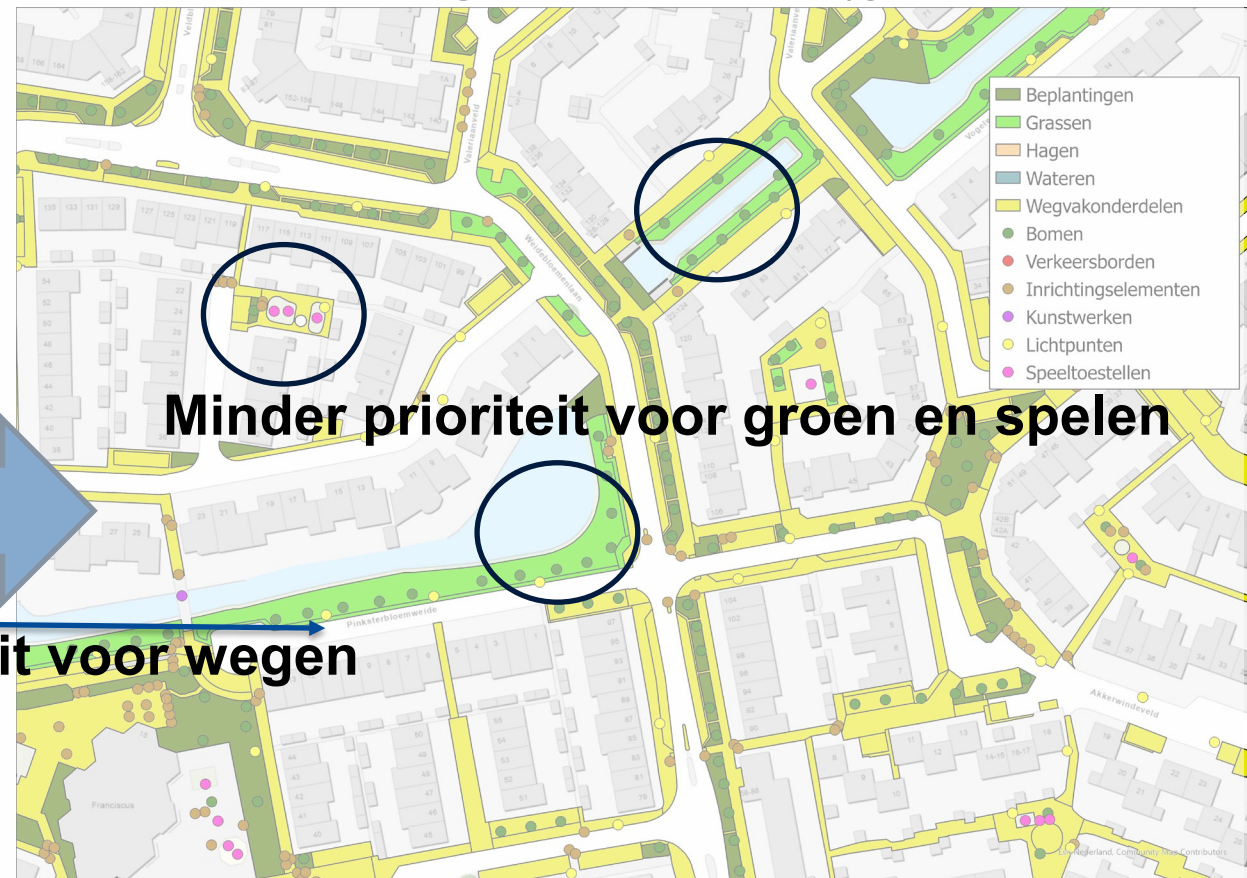
Alternatief scenario

Minder prioriteit voor groen en spelen

Meer prioriteit voor wegen
